**МОНГОЛ УЛСЫН
ЗАМ, ТЭЭВРИЙН ЯАМ
УЛСЫН БАЙЦААГЧИЙН ДҮГНЭЛТ**

2016.05.25 № 038/07/071/15

Төмөр замын доод бүтцийн тухай

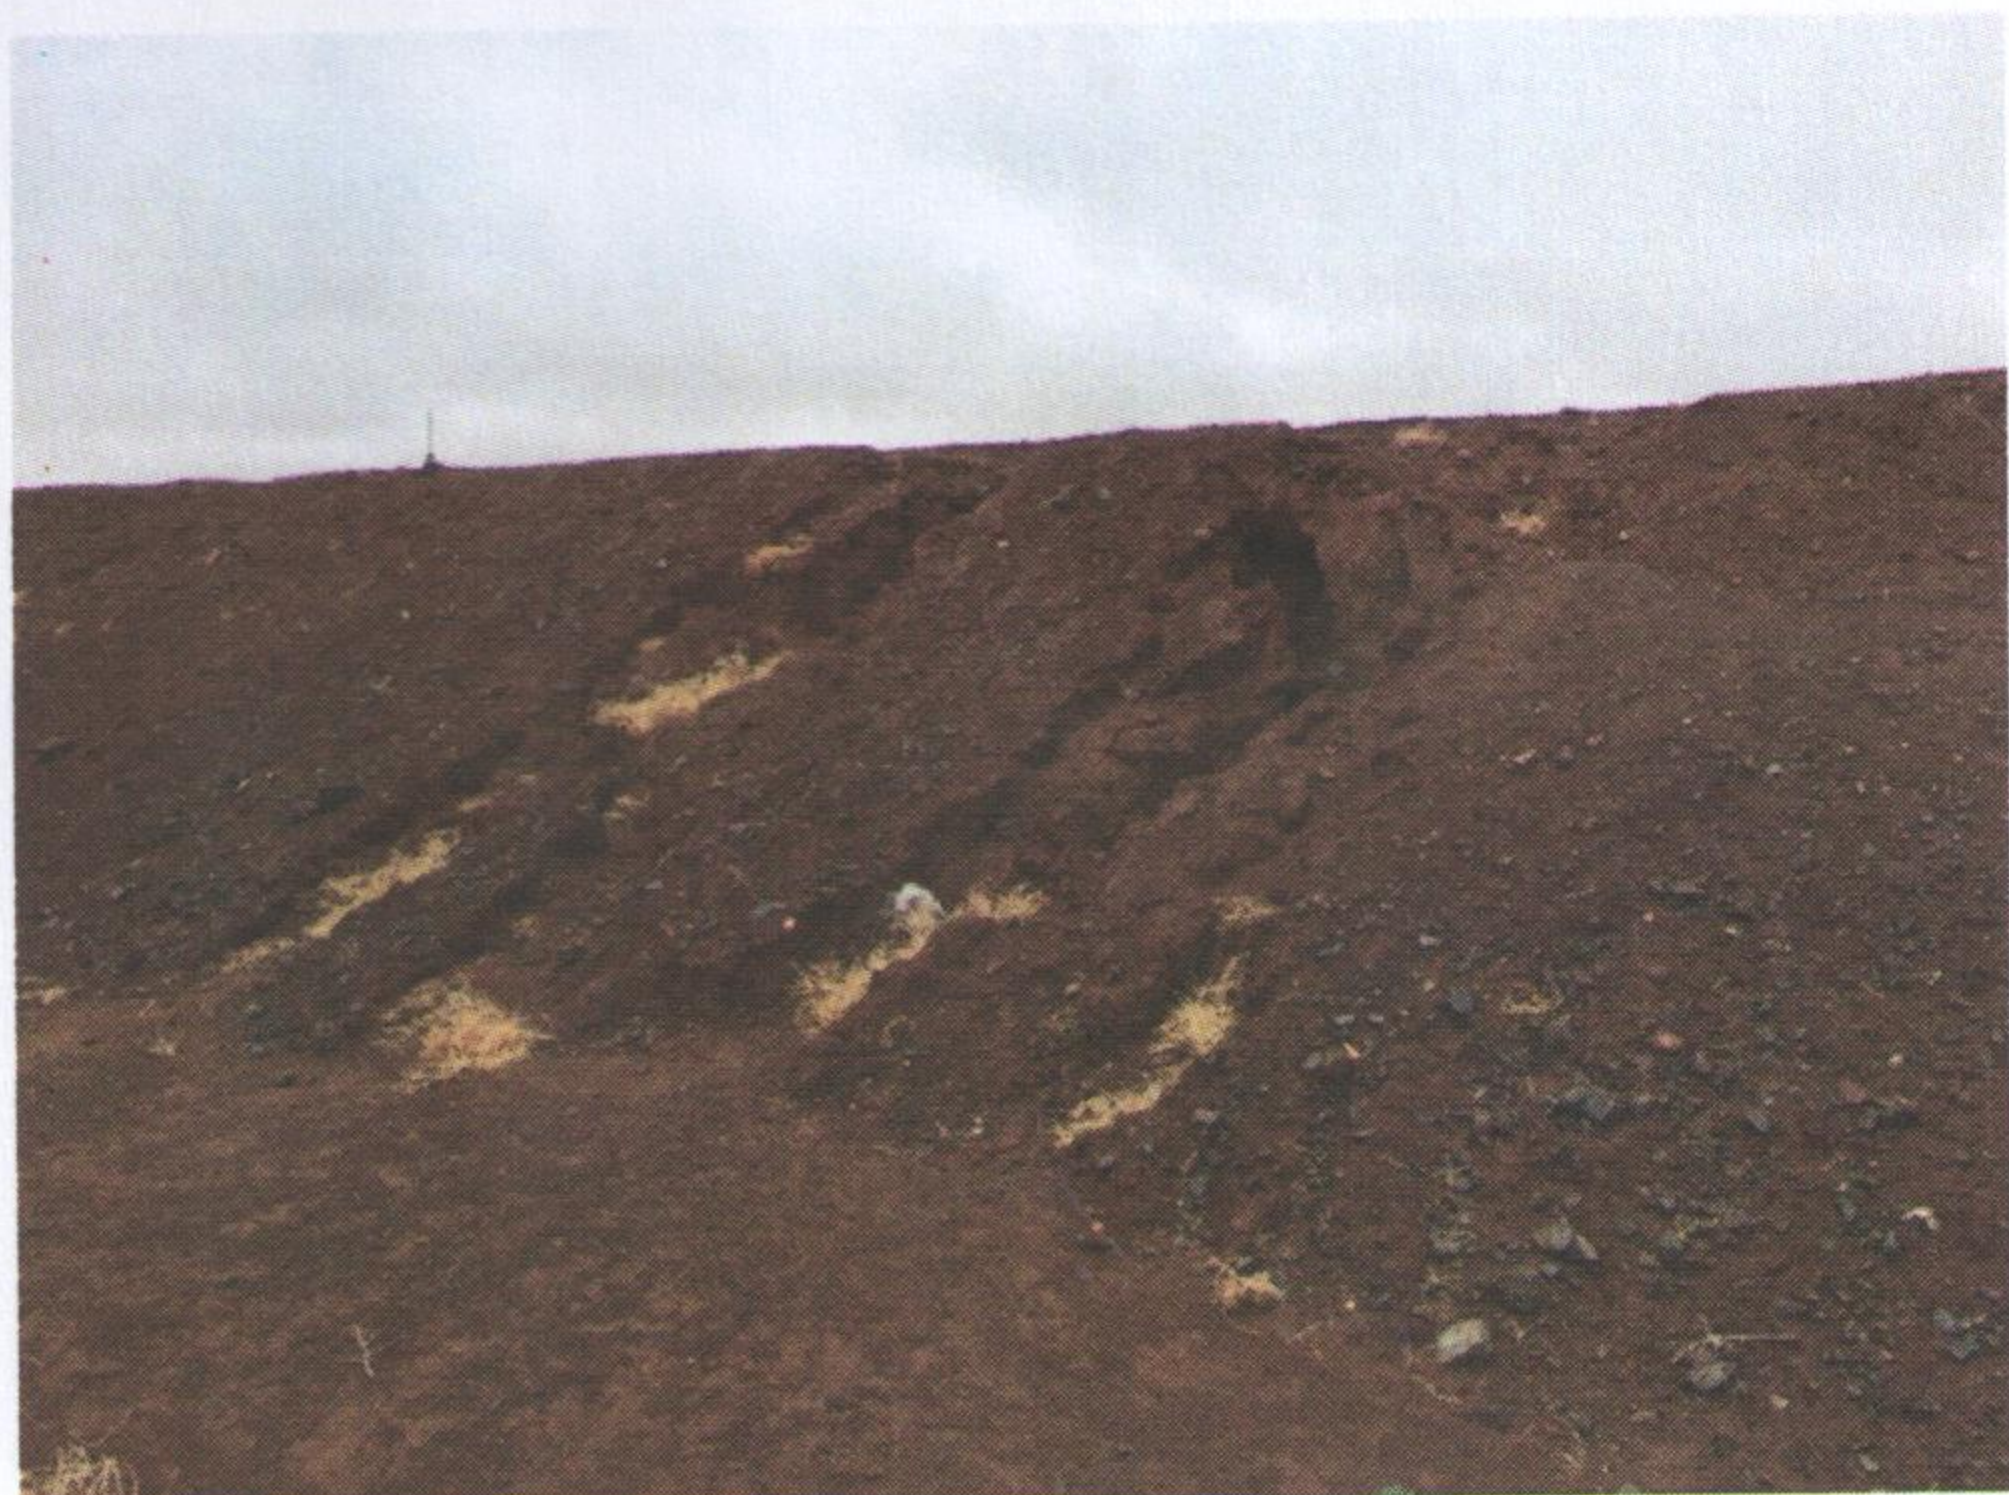
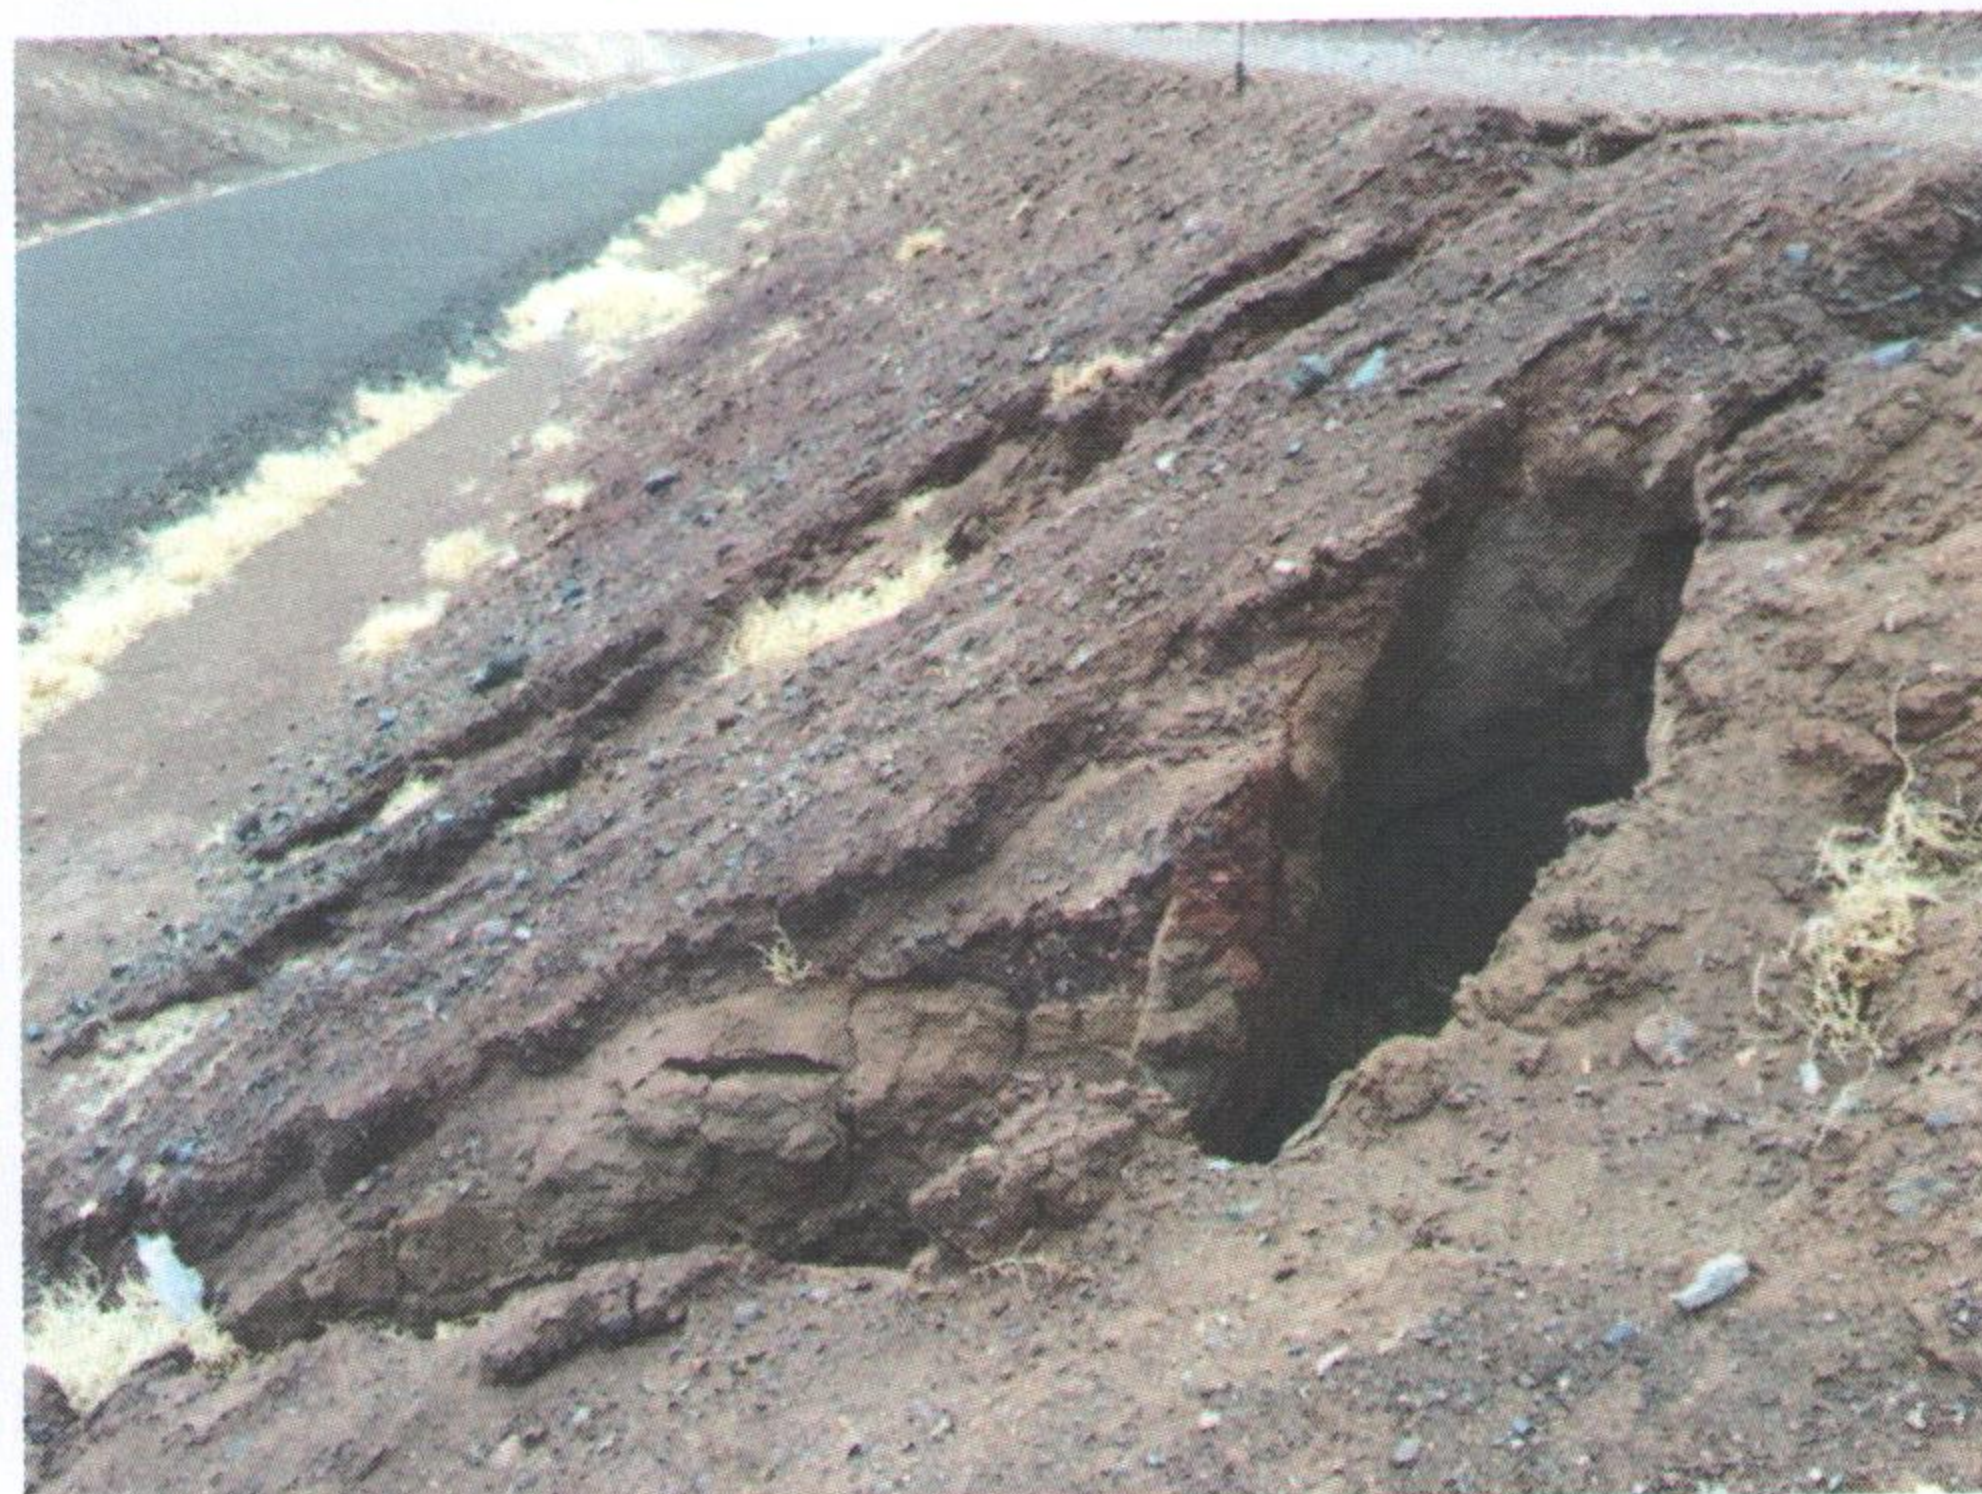
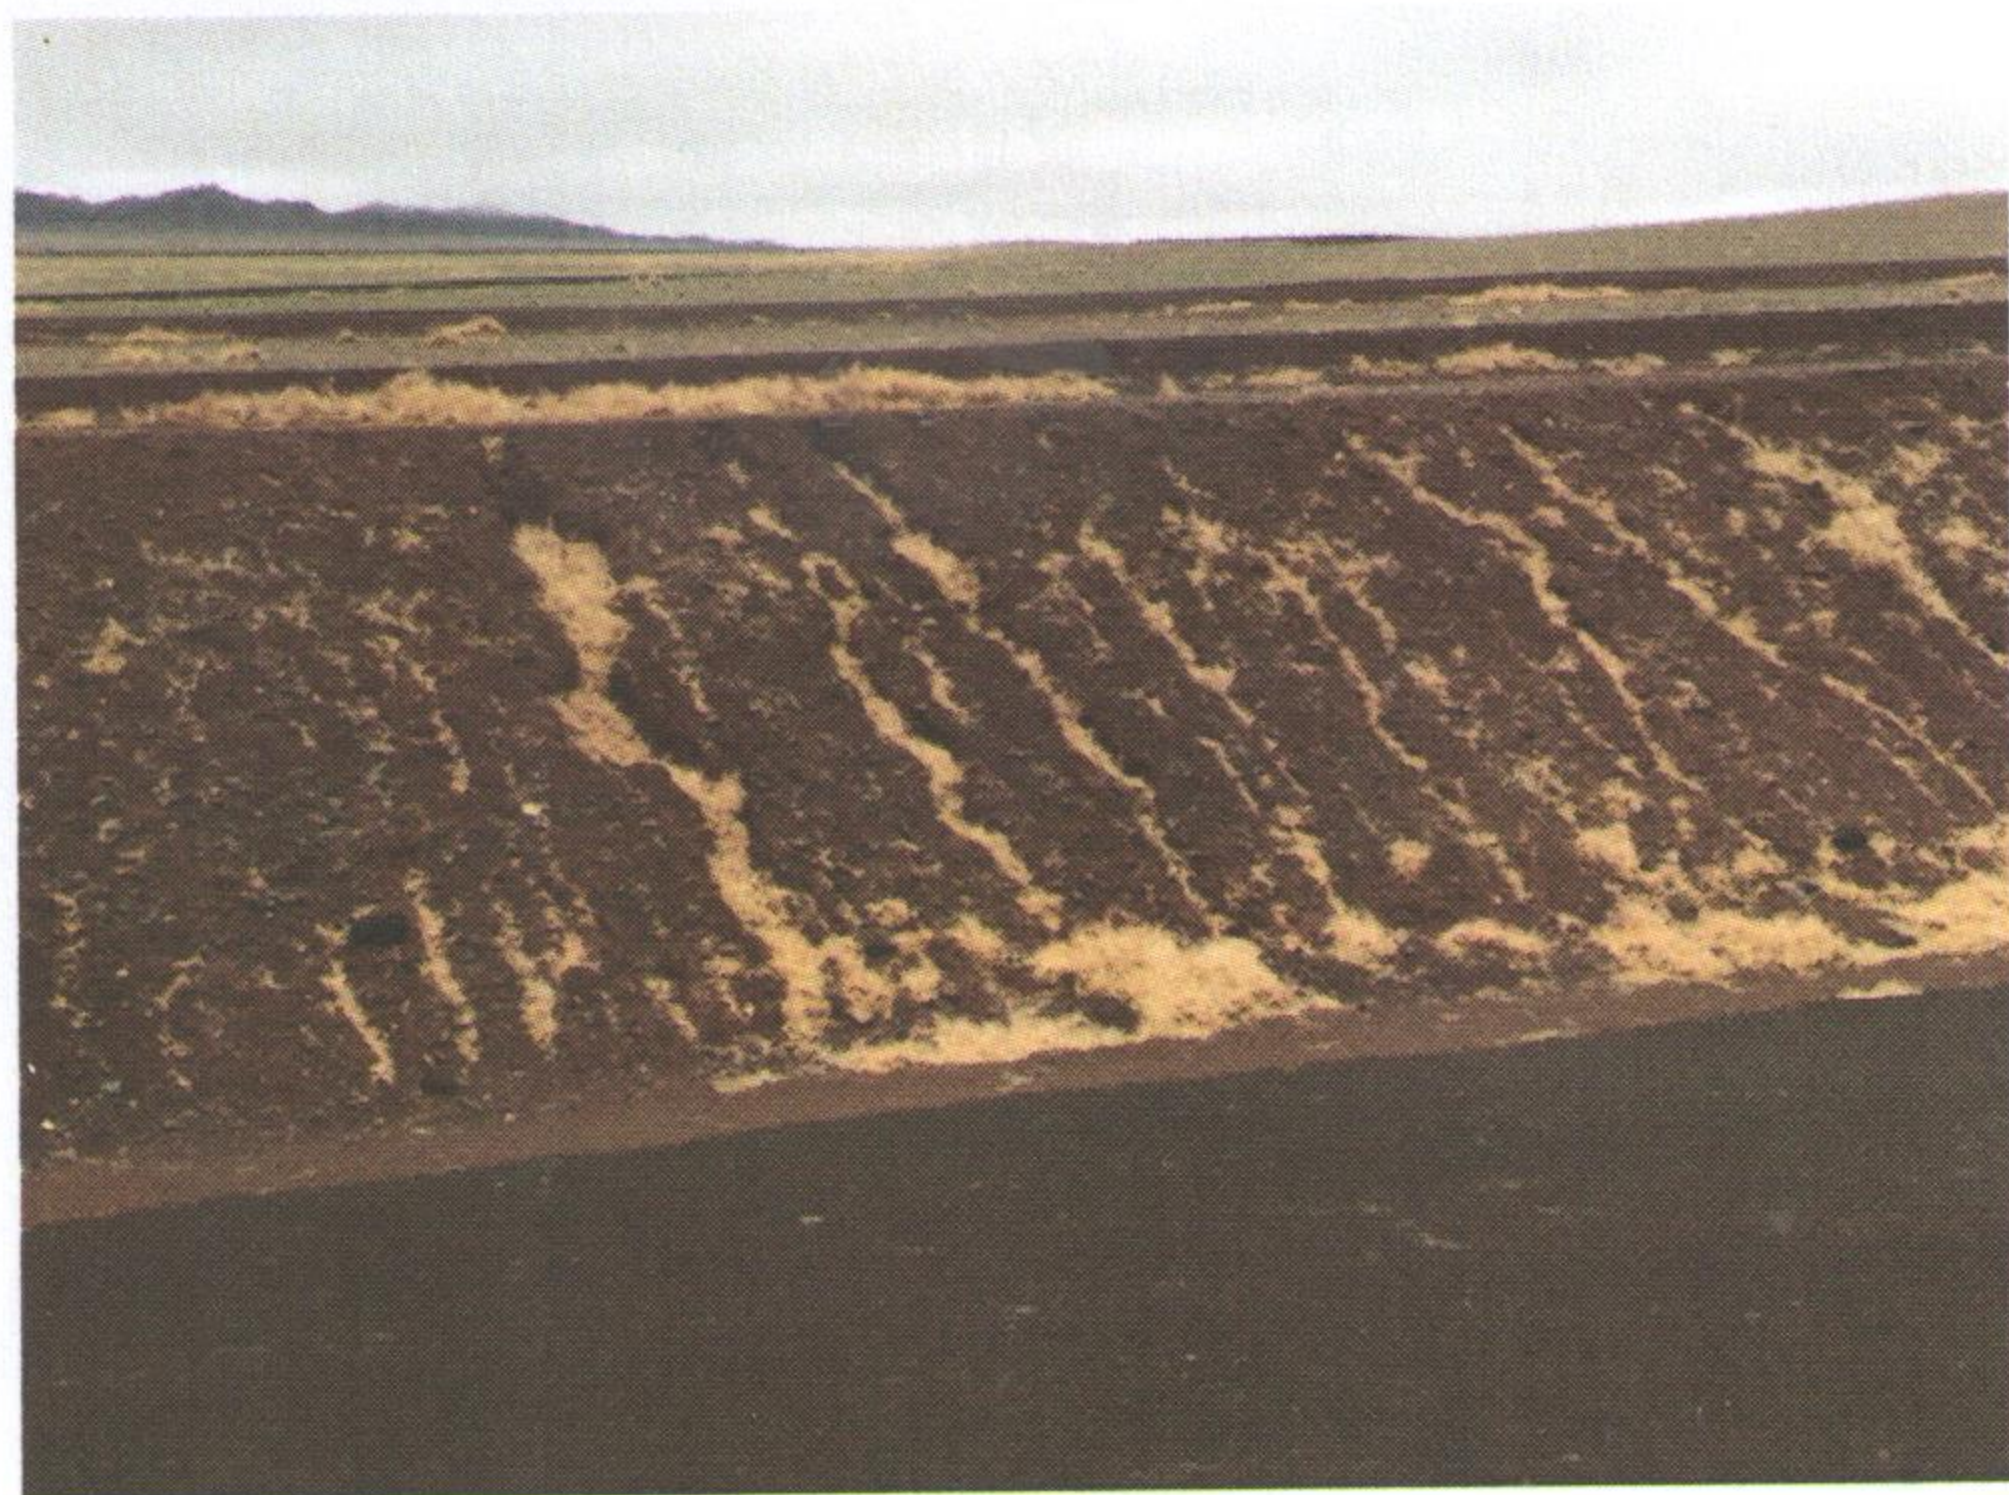
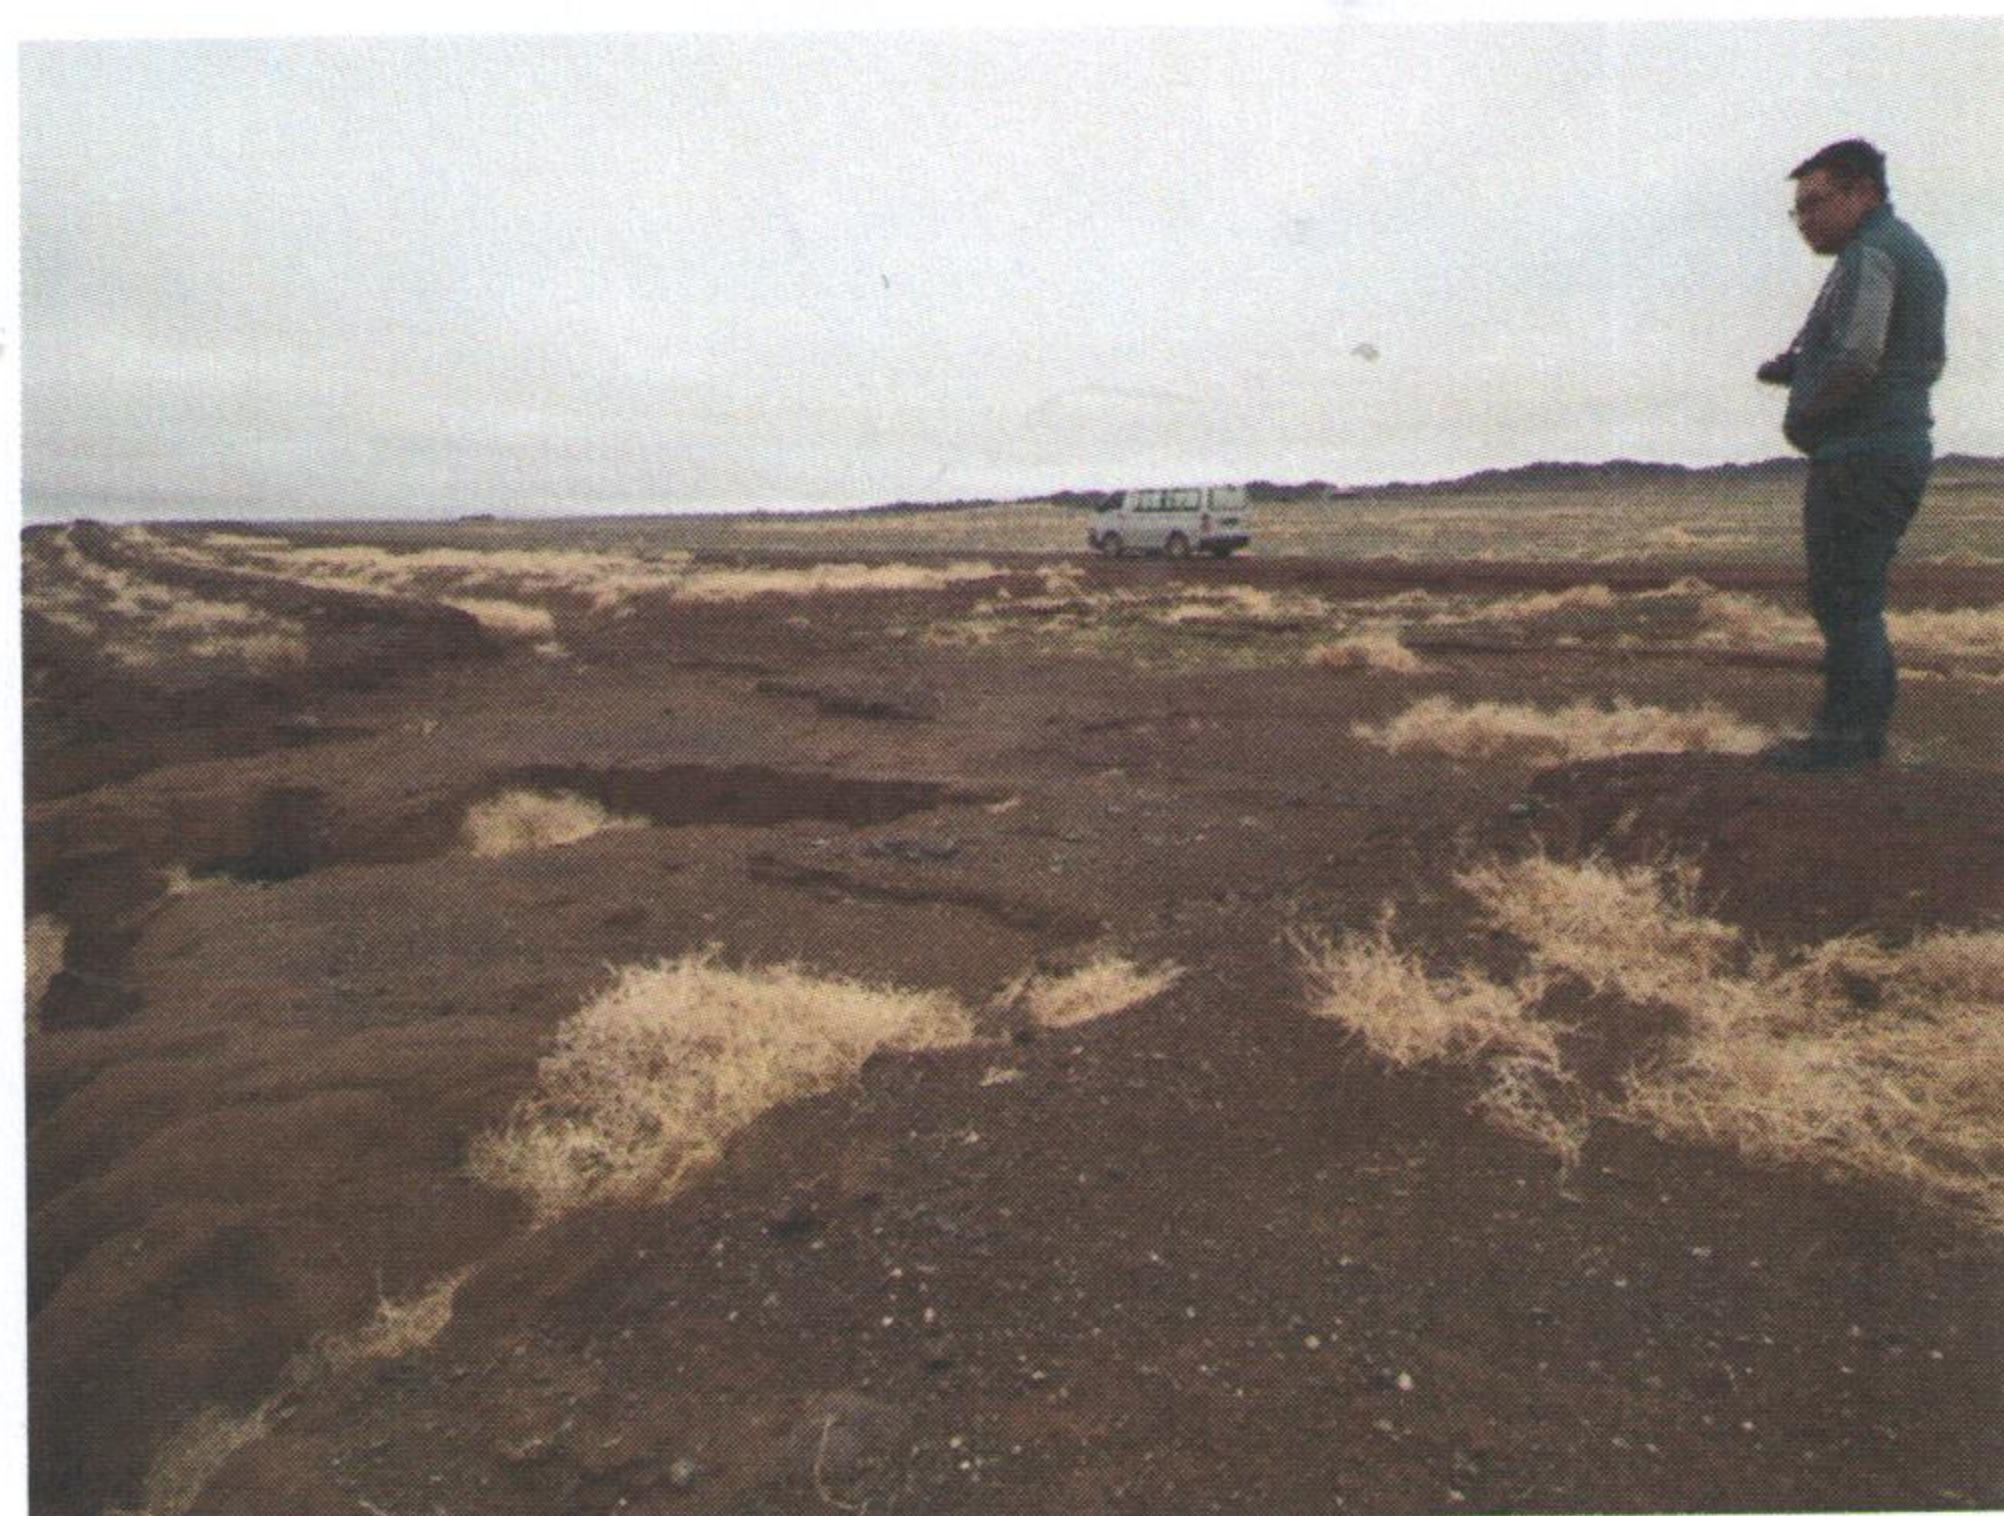
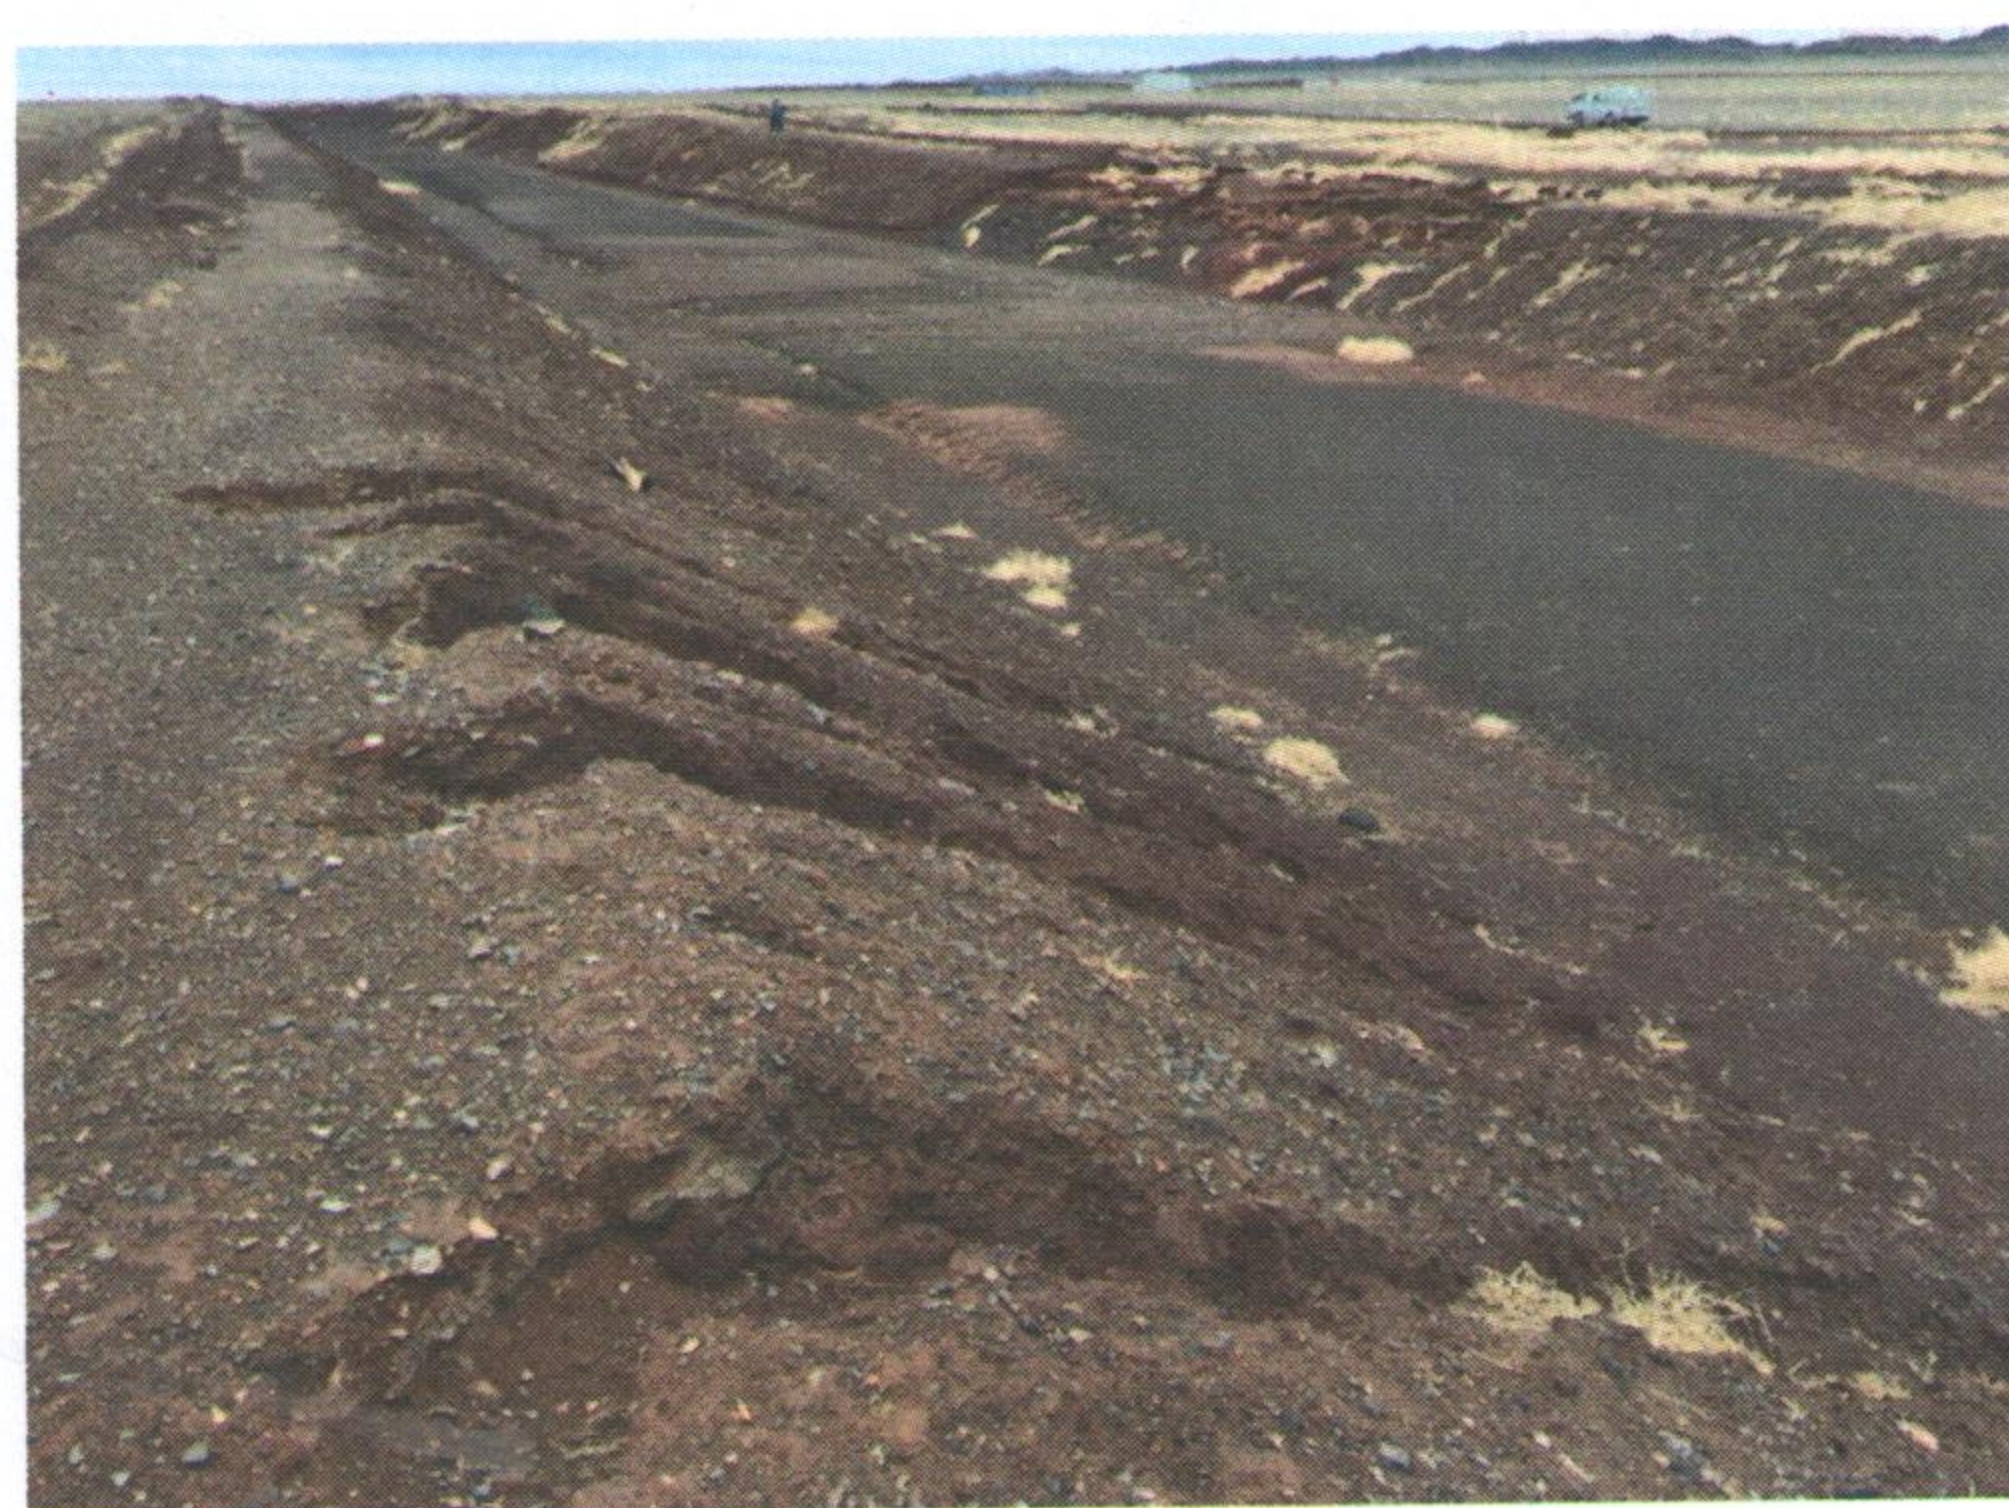
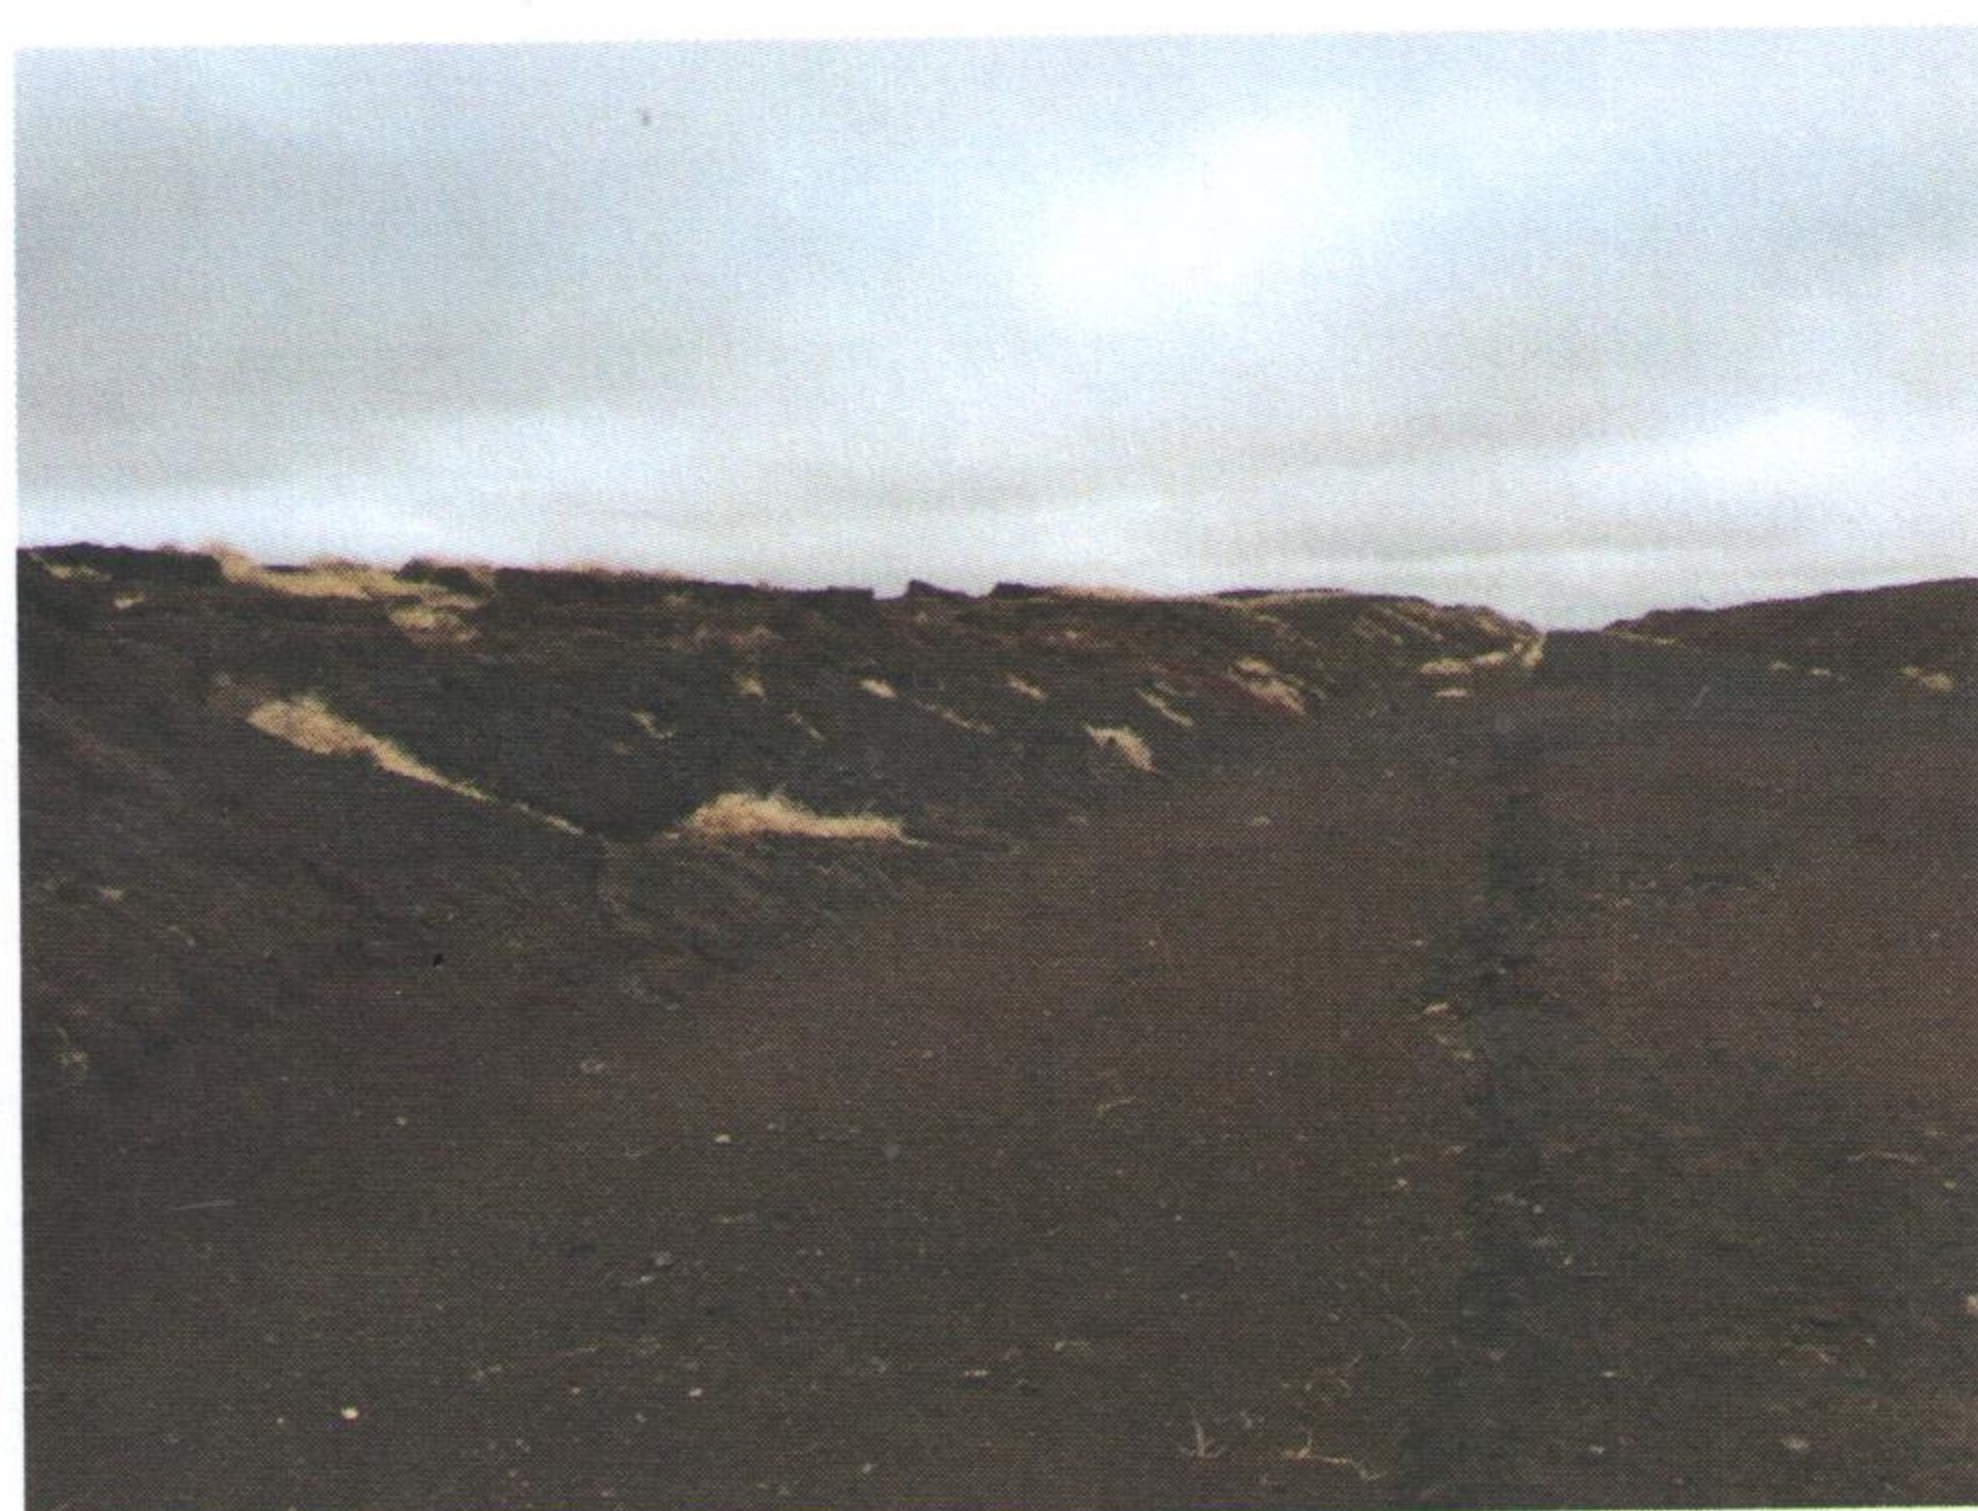
- 2.1. “Мапроуд” ХХК-ний гүйцэтгэсэн далангийн 17 км 40 м-ээс 19 км 800 м-ийн хоорондох сэтэрхийн хажуу налуу 12 хэсэг газар усанд ихээхэн хэмжээтэй идэгдсэн /зураг 1/ ул шорооны хажуугийн ус зайлуулах суваг бөглөрснөөс нягтруулсан хучилтын үеэр ус гүйсэн /зураг 2/ байна. Шалтгаан нь үерийн уснаас хамгаалах уулын суваг, нөөц далан хангалтгүй хийгдсэн.
- 2.2. “Жилин Мандал” ХХК-ний гүйцэтгэсэн далангийн 41 км 34 м дэх хэсэгт далангийн хажуу уртын дагуу 60 м газарт үерийн усанд /ойролцоогоор 280 м3/ идэгдсэн /зураг 3/ байна. Шалтгаан нь үерийн усны голдиролыг засаагүй, ус зайлуулах хоолой буруу газар төлөвлөсөн.
- 2.3. “Дардан говь” ХХК-ний гүйцэтгэсэн далангийн 105 км 500 м -ээс 106 км 400 м хоорондох сэтэрхийн хажуу налуу усанд идэгдсэн /зураг 4/ байна. Шалтгаан нь уулын суваг, нөөц далан хангалтгүй хийгдсэн

Зураг 1. 17-19 км дэх эвдрэл

Зураг 1. Үргэлжлэл
