**МОНГОЛ УЛСЫН
ЗАМ, ТЭЭВРИЙН ЯАМ
УЛСЫН БАЙЦААГЧИЙН ДҮГНЭЛТ**

2016.05.25 № 038/07/071/15

Төмөр замын доод бүтцийн тухай

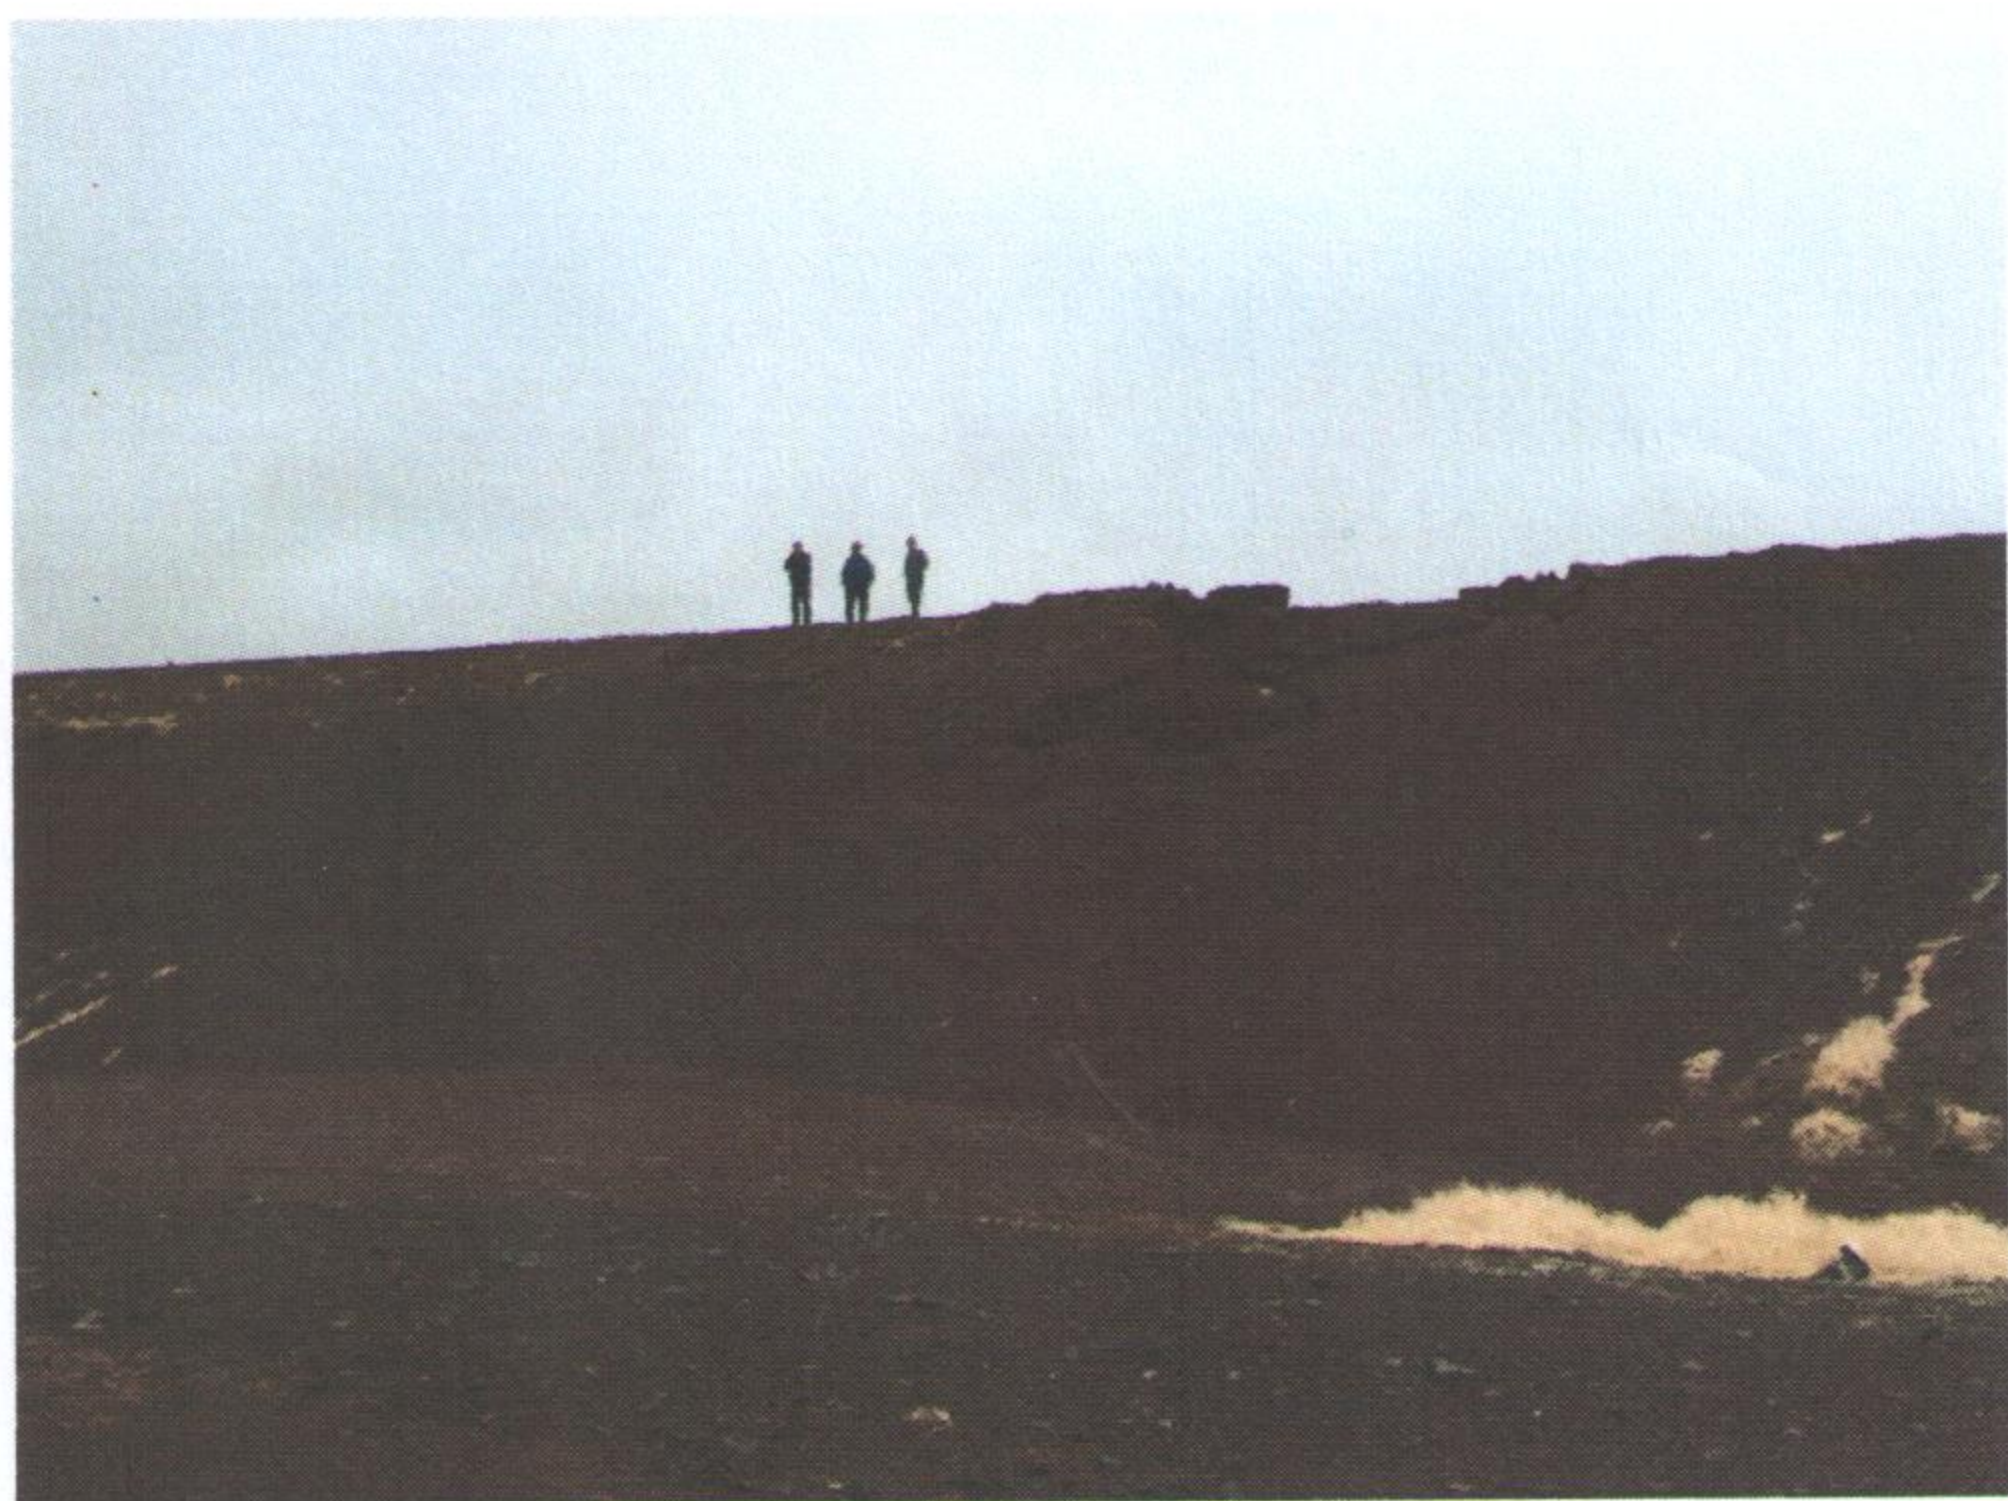
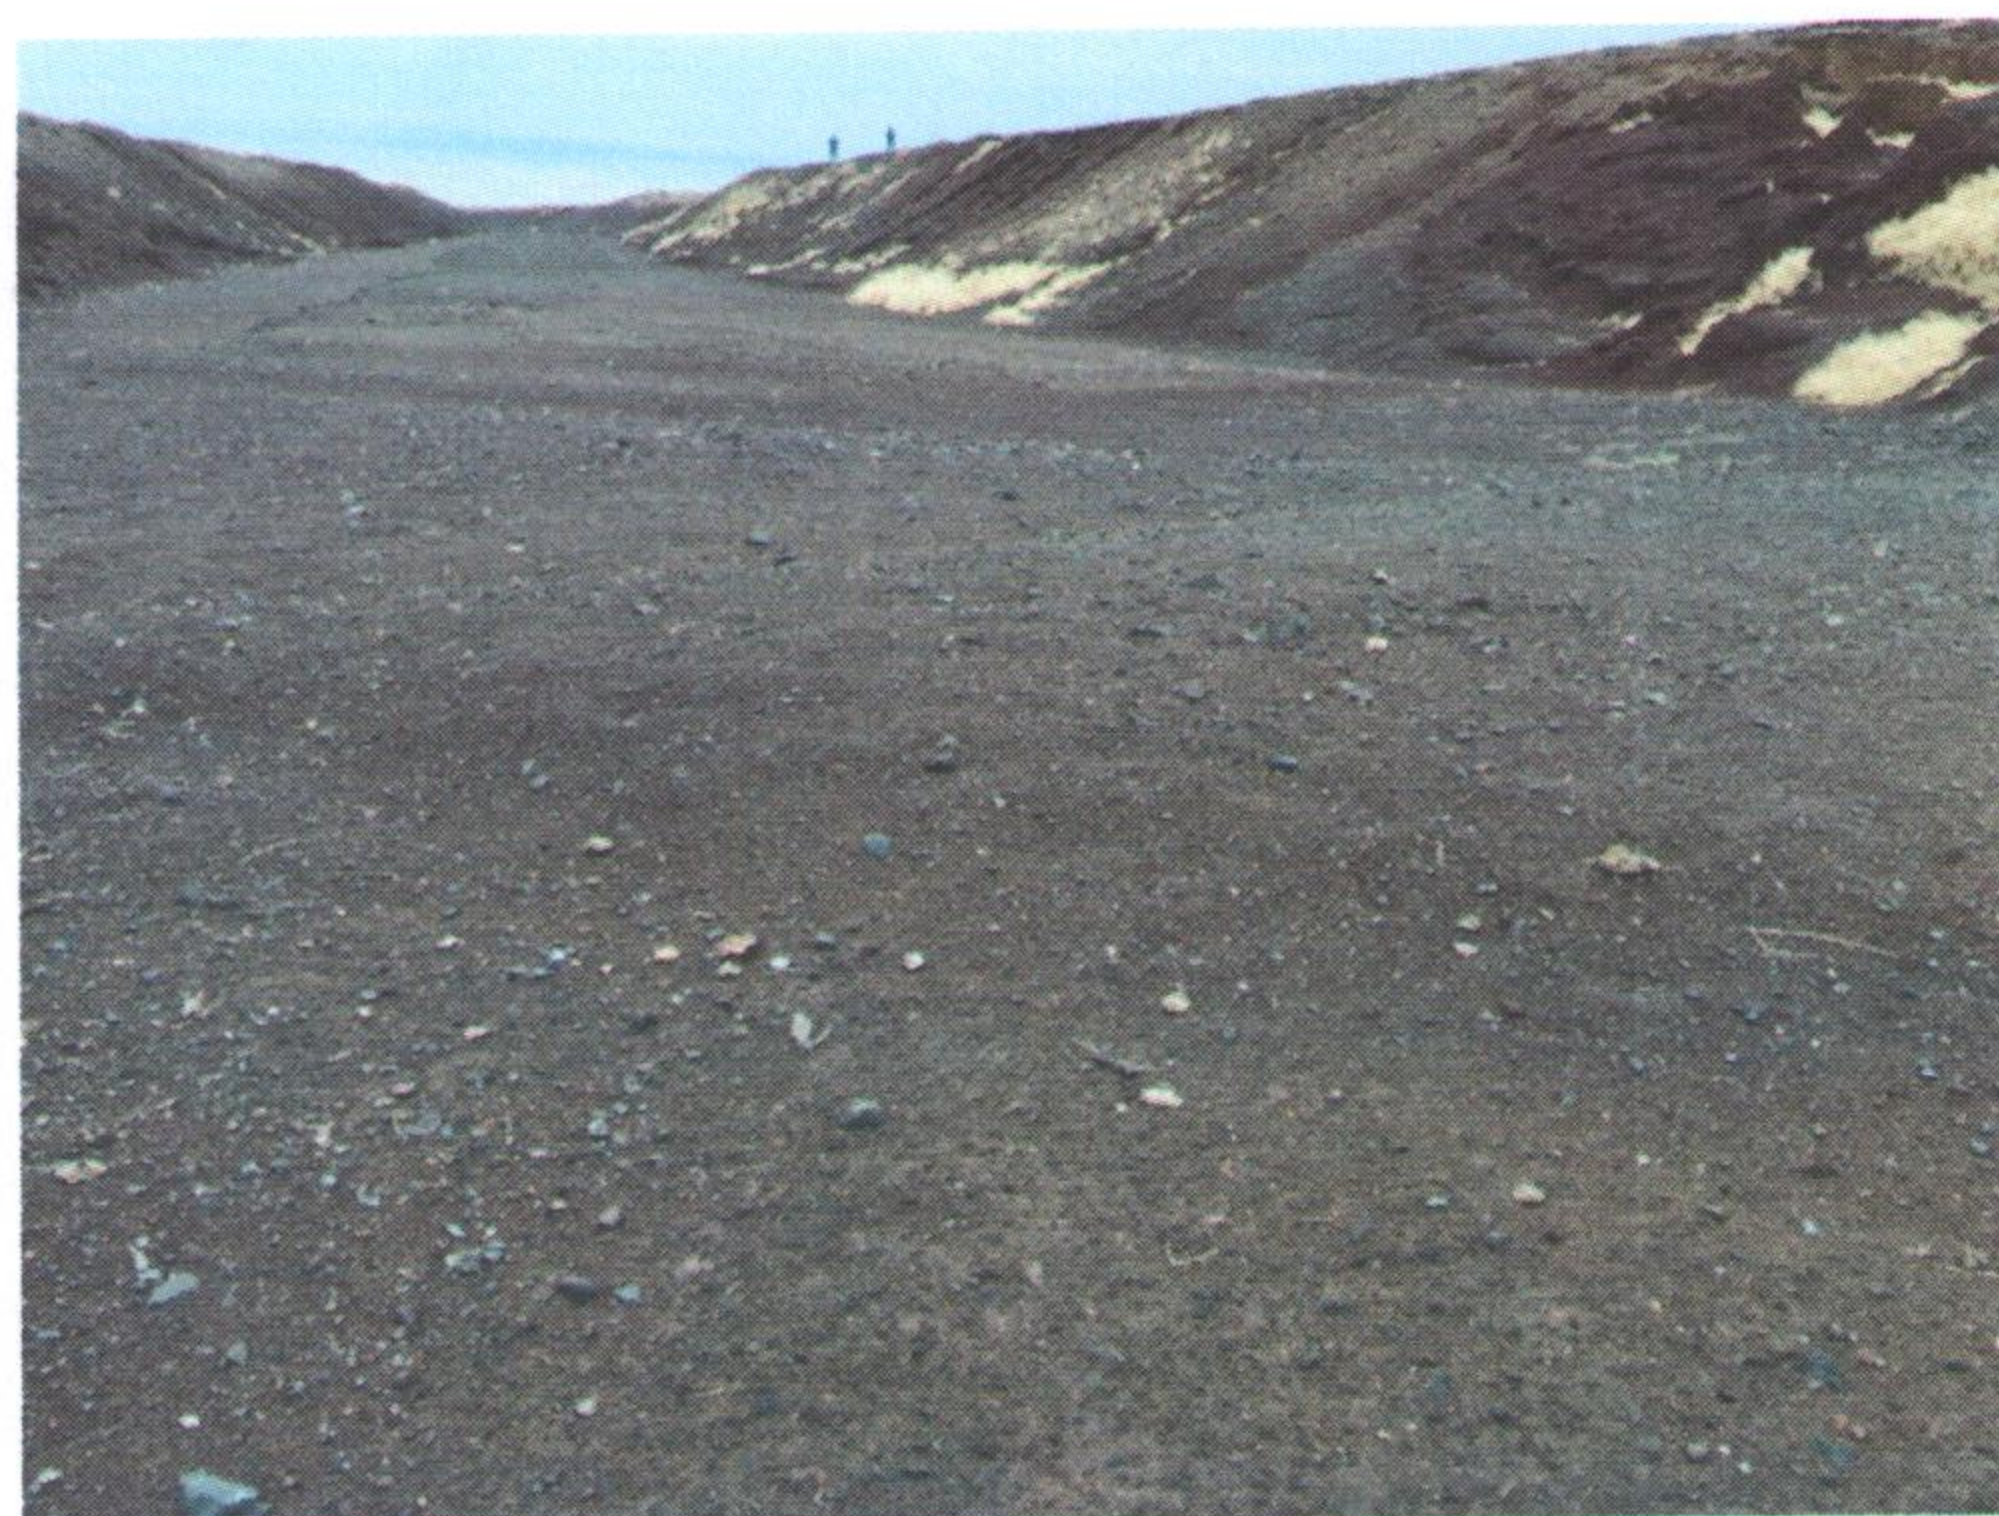
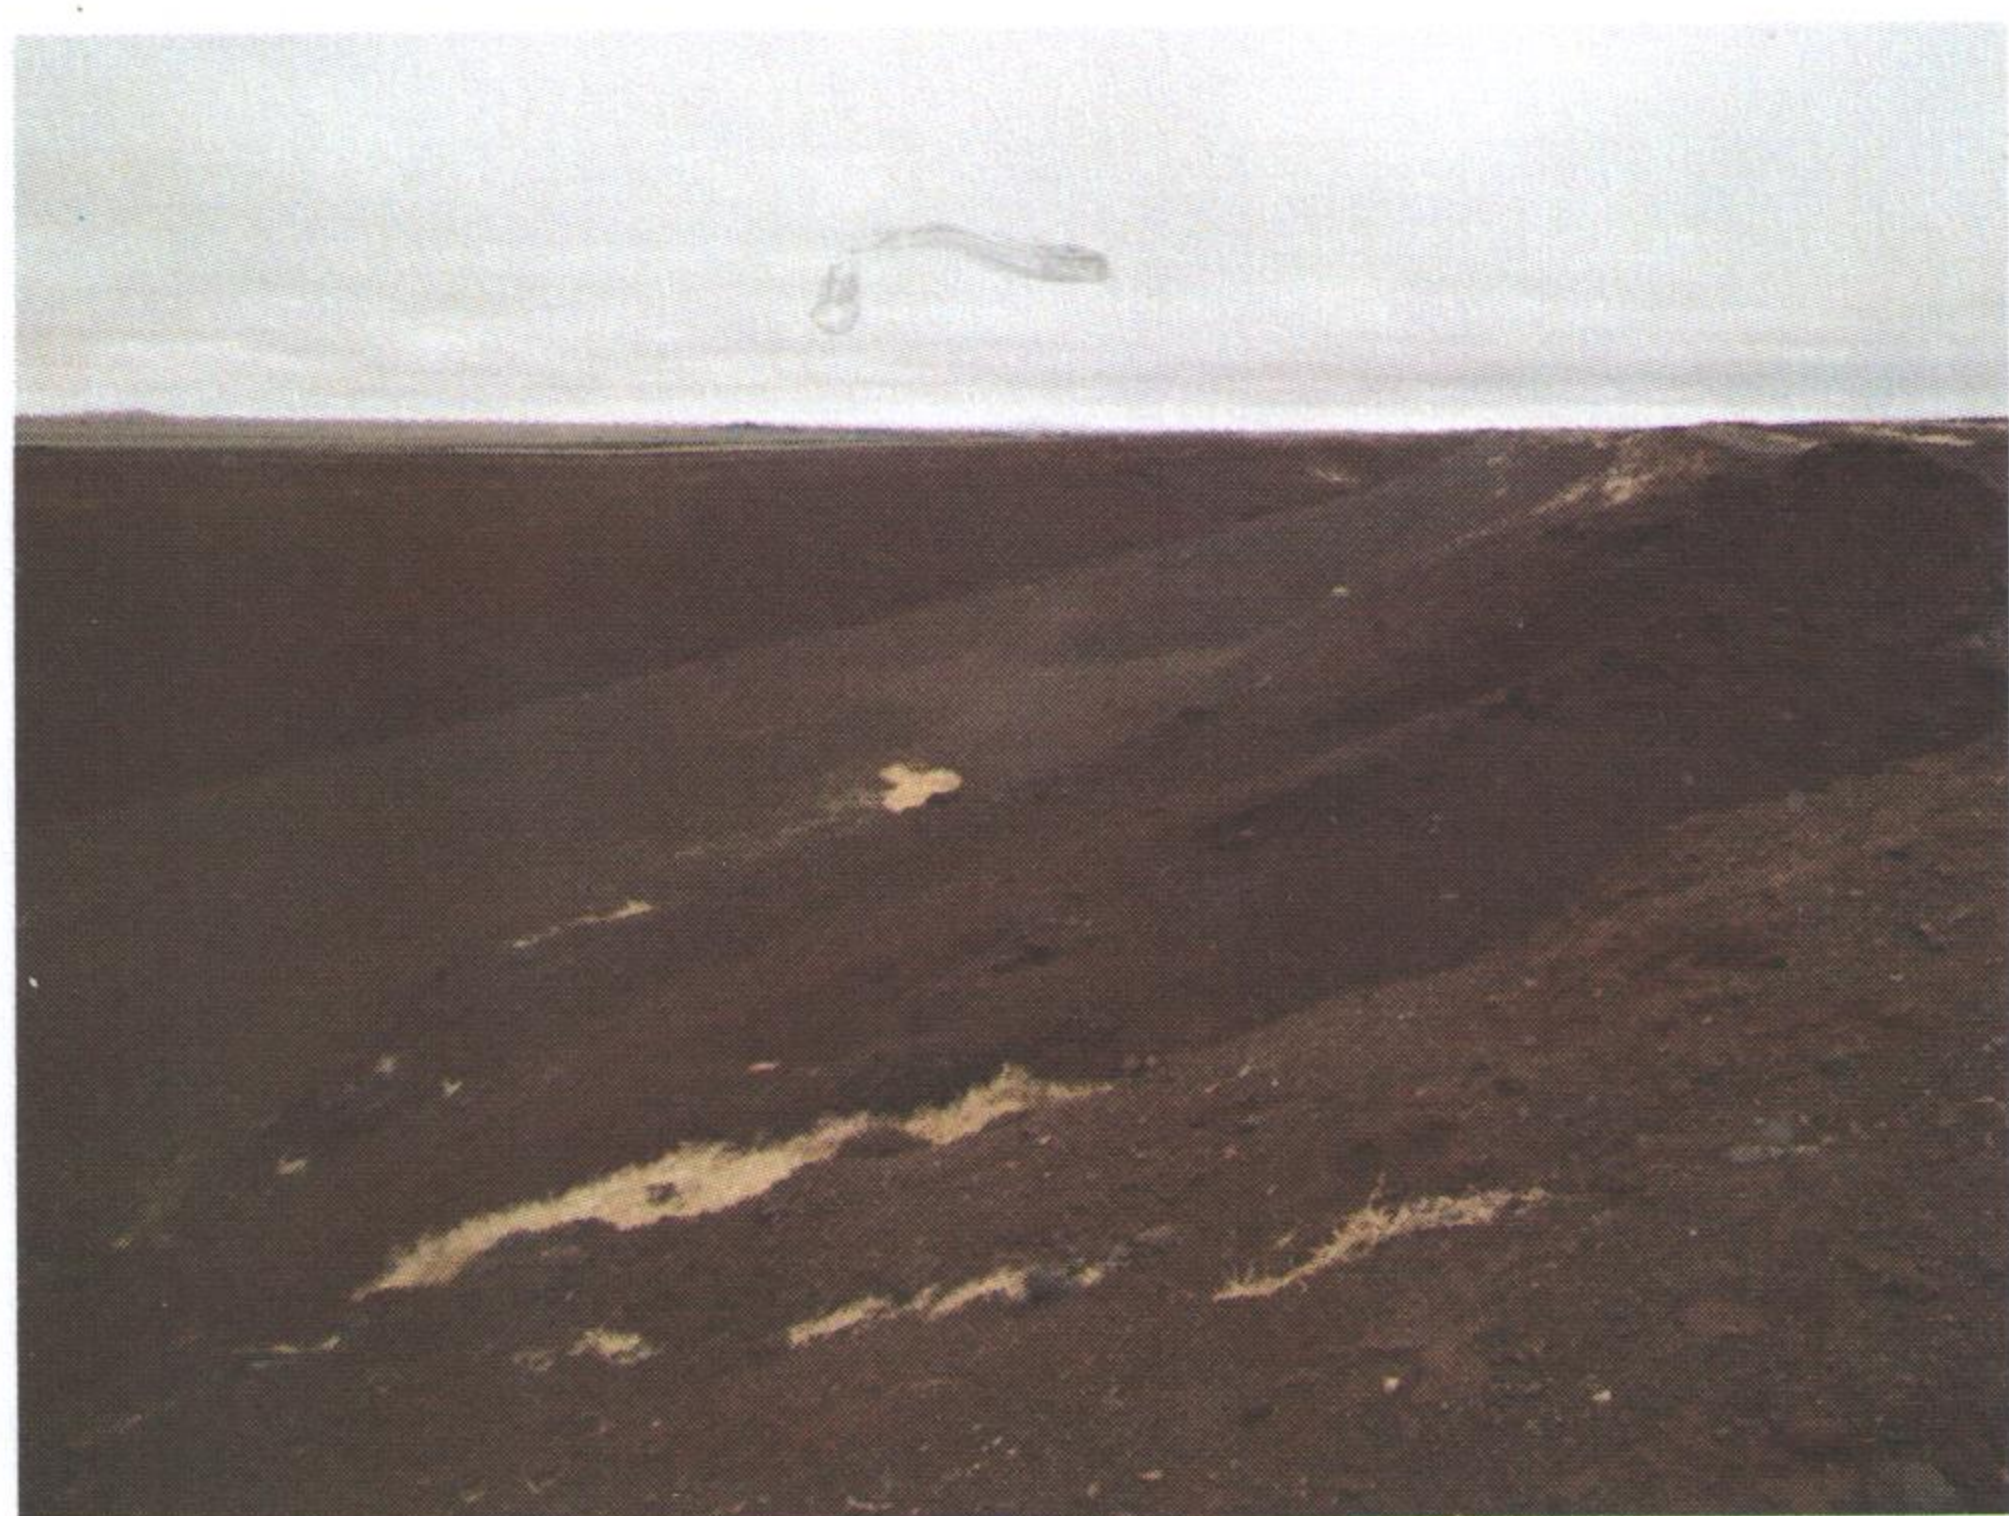
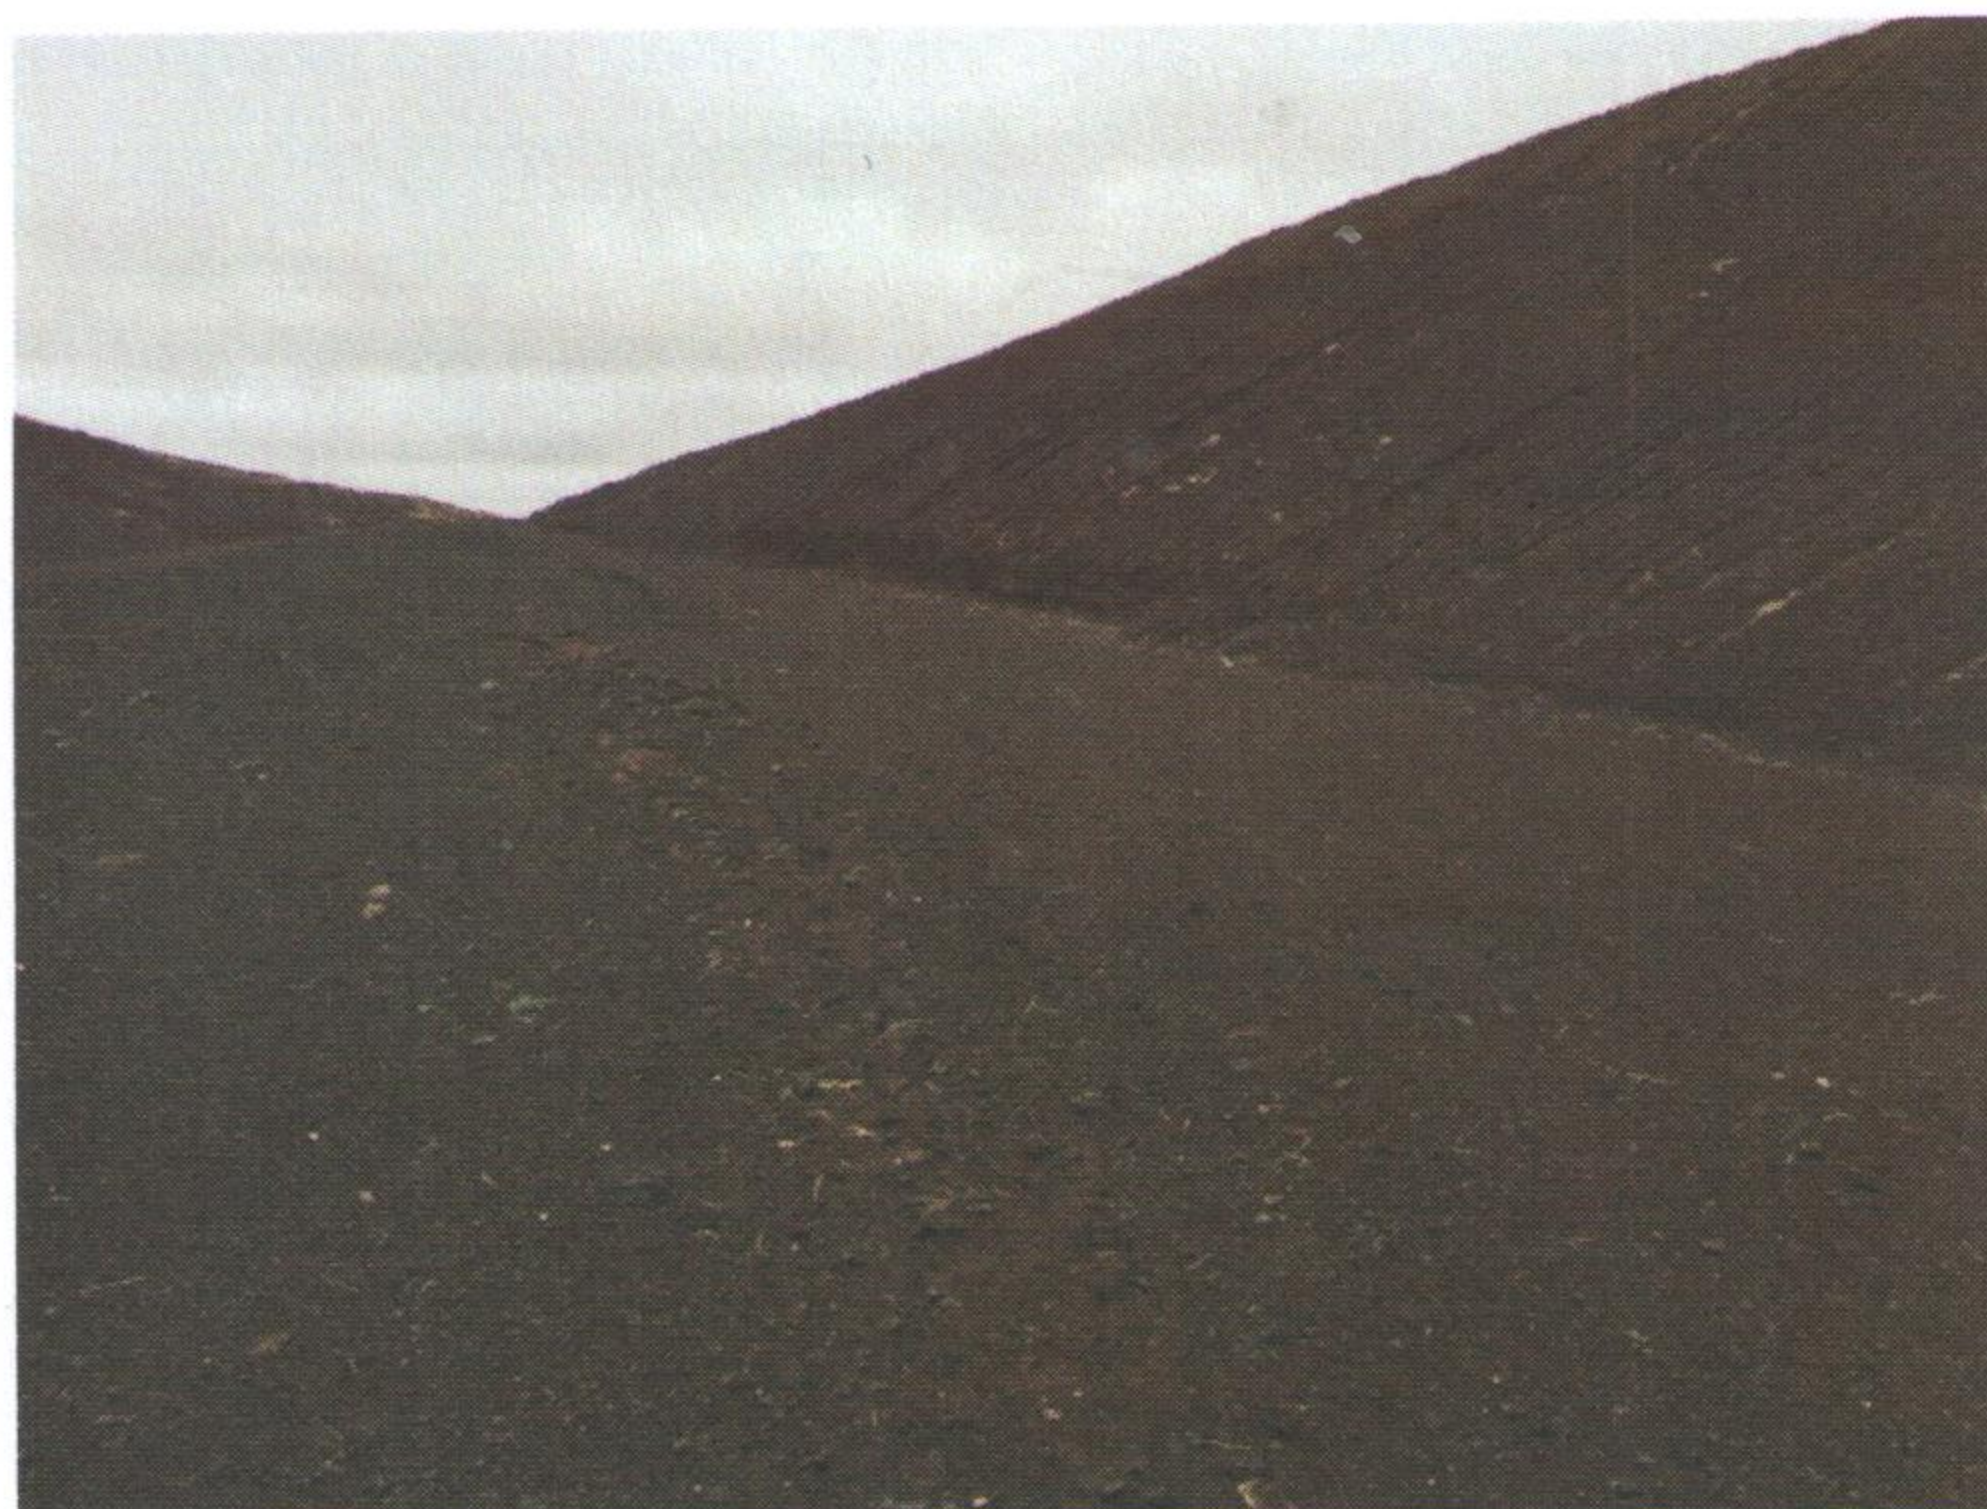
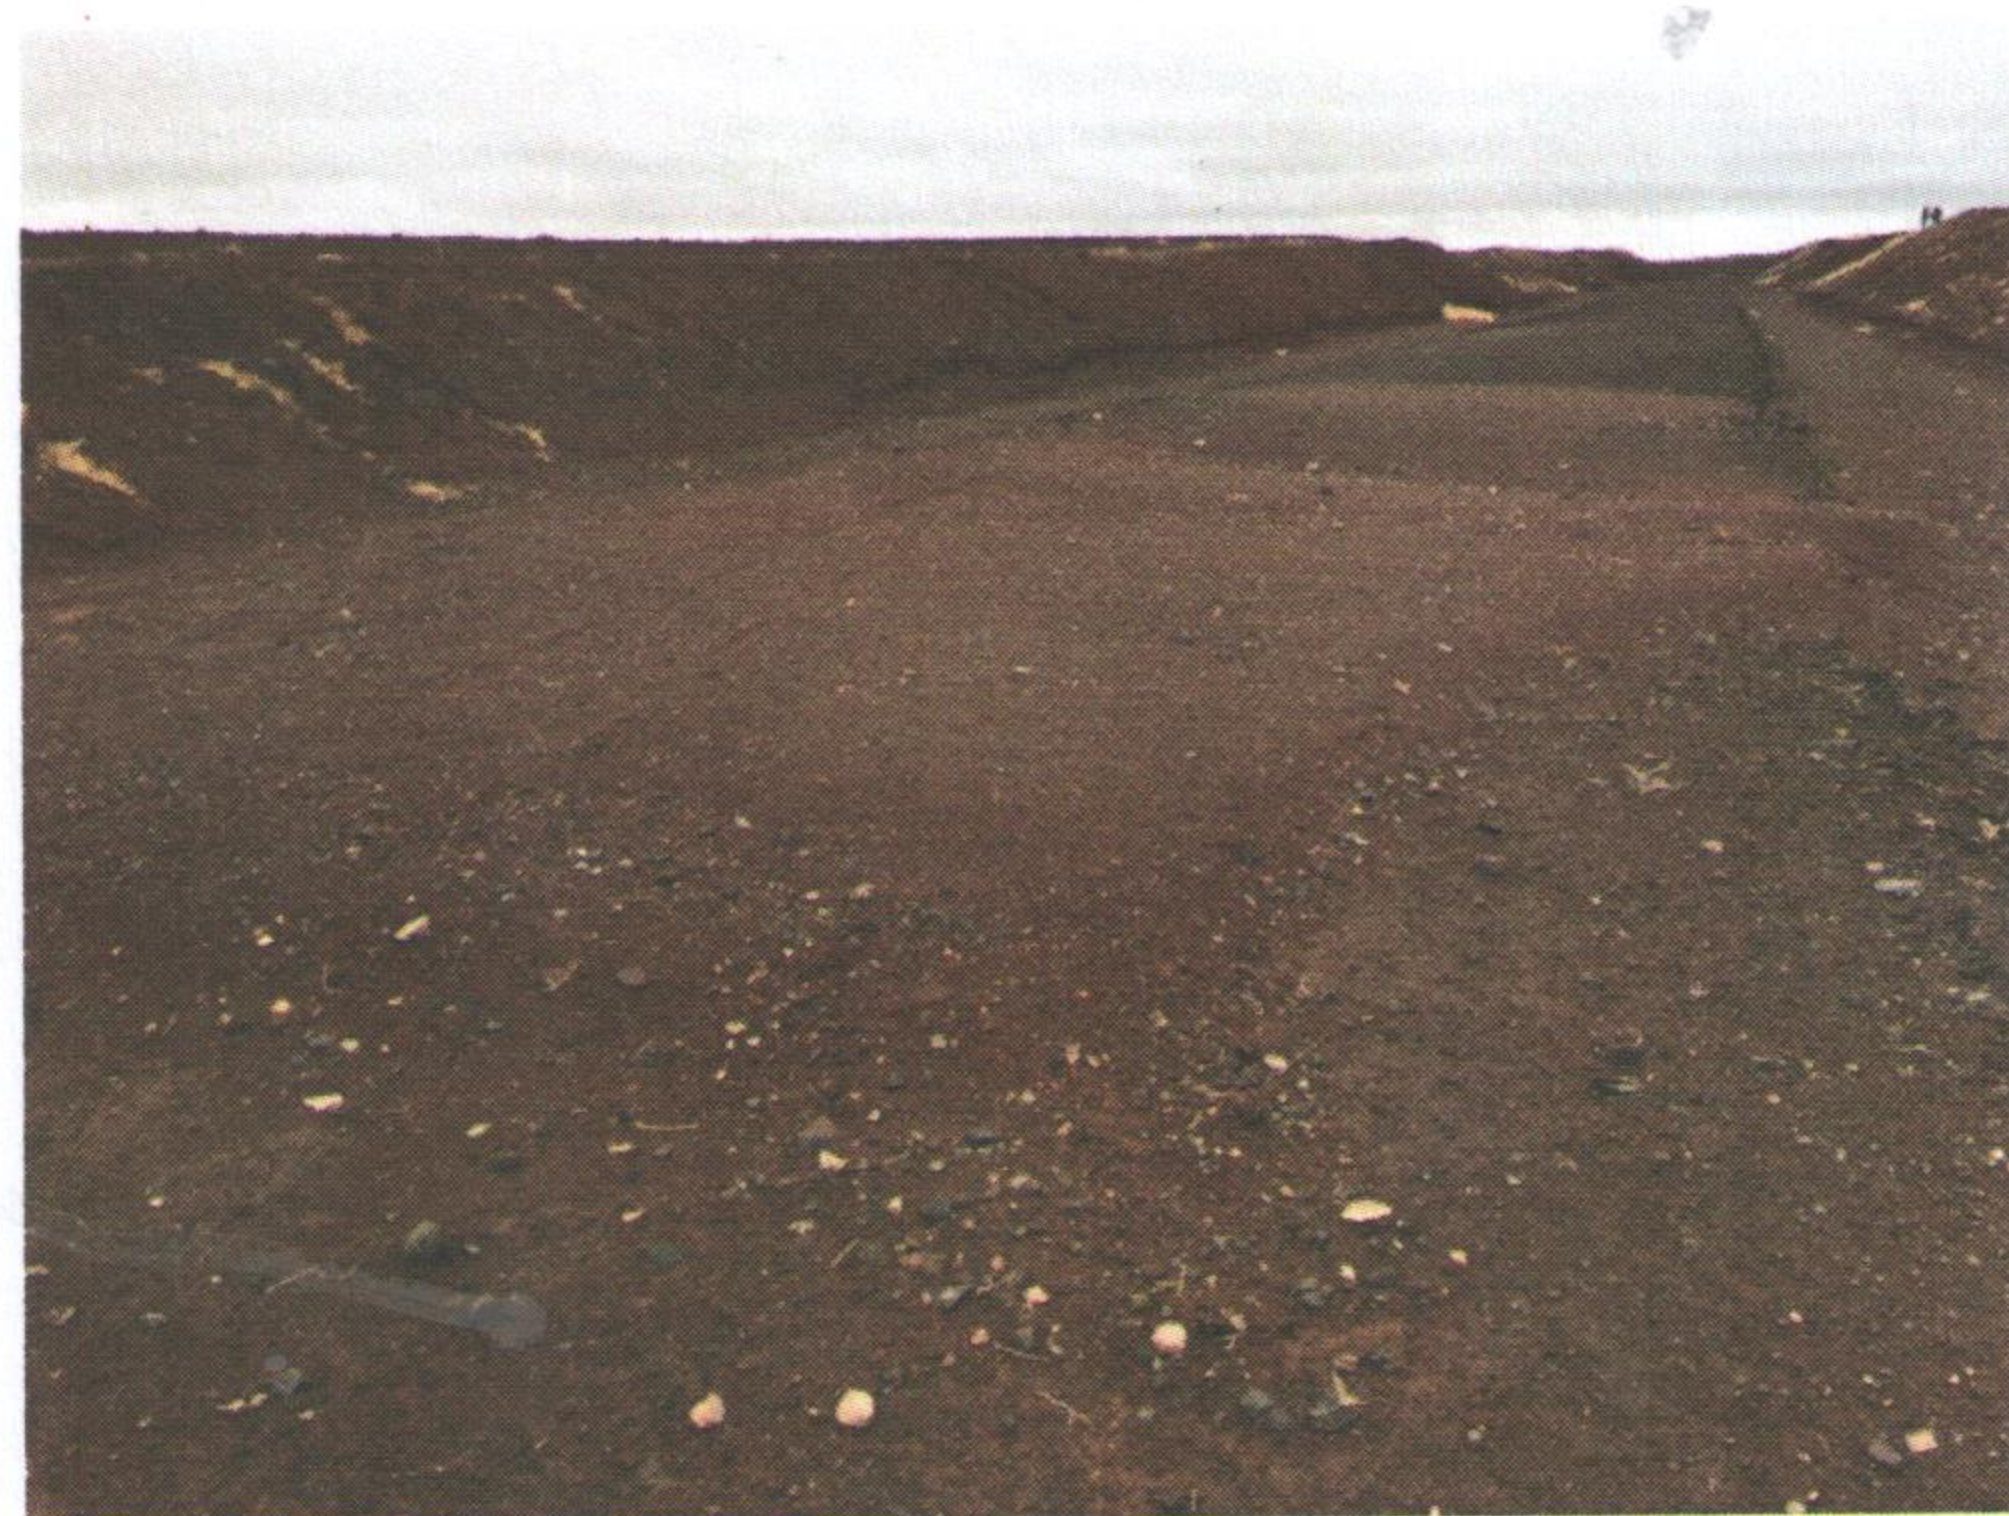
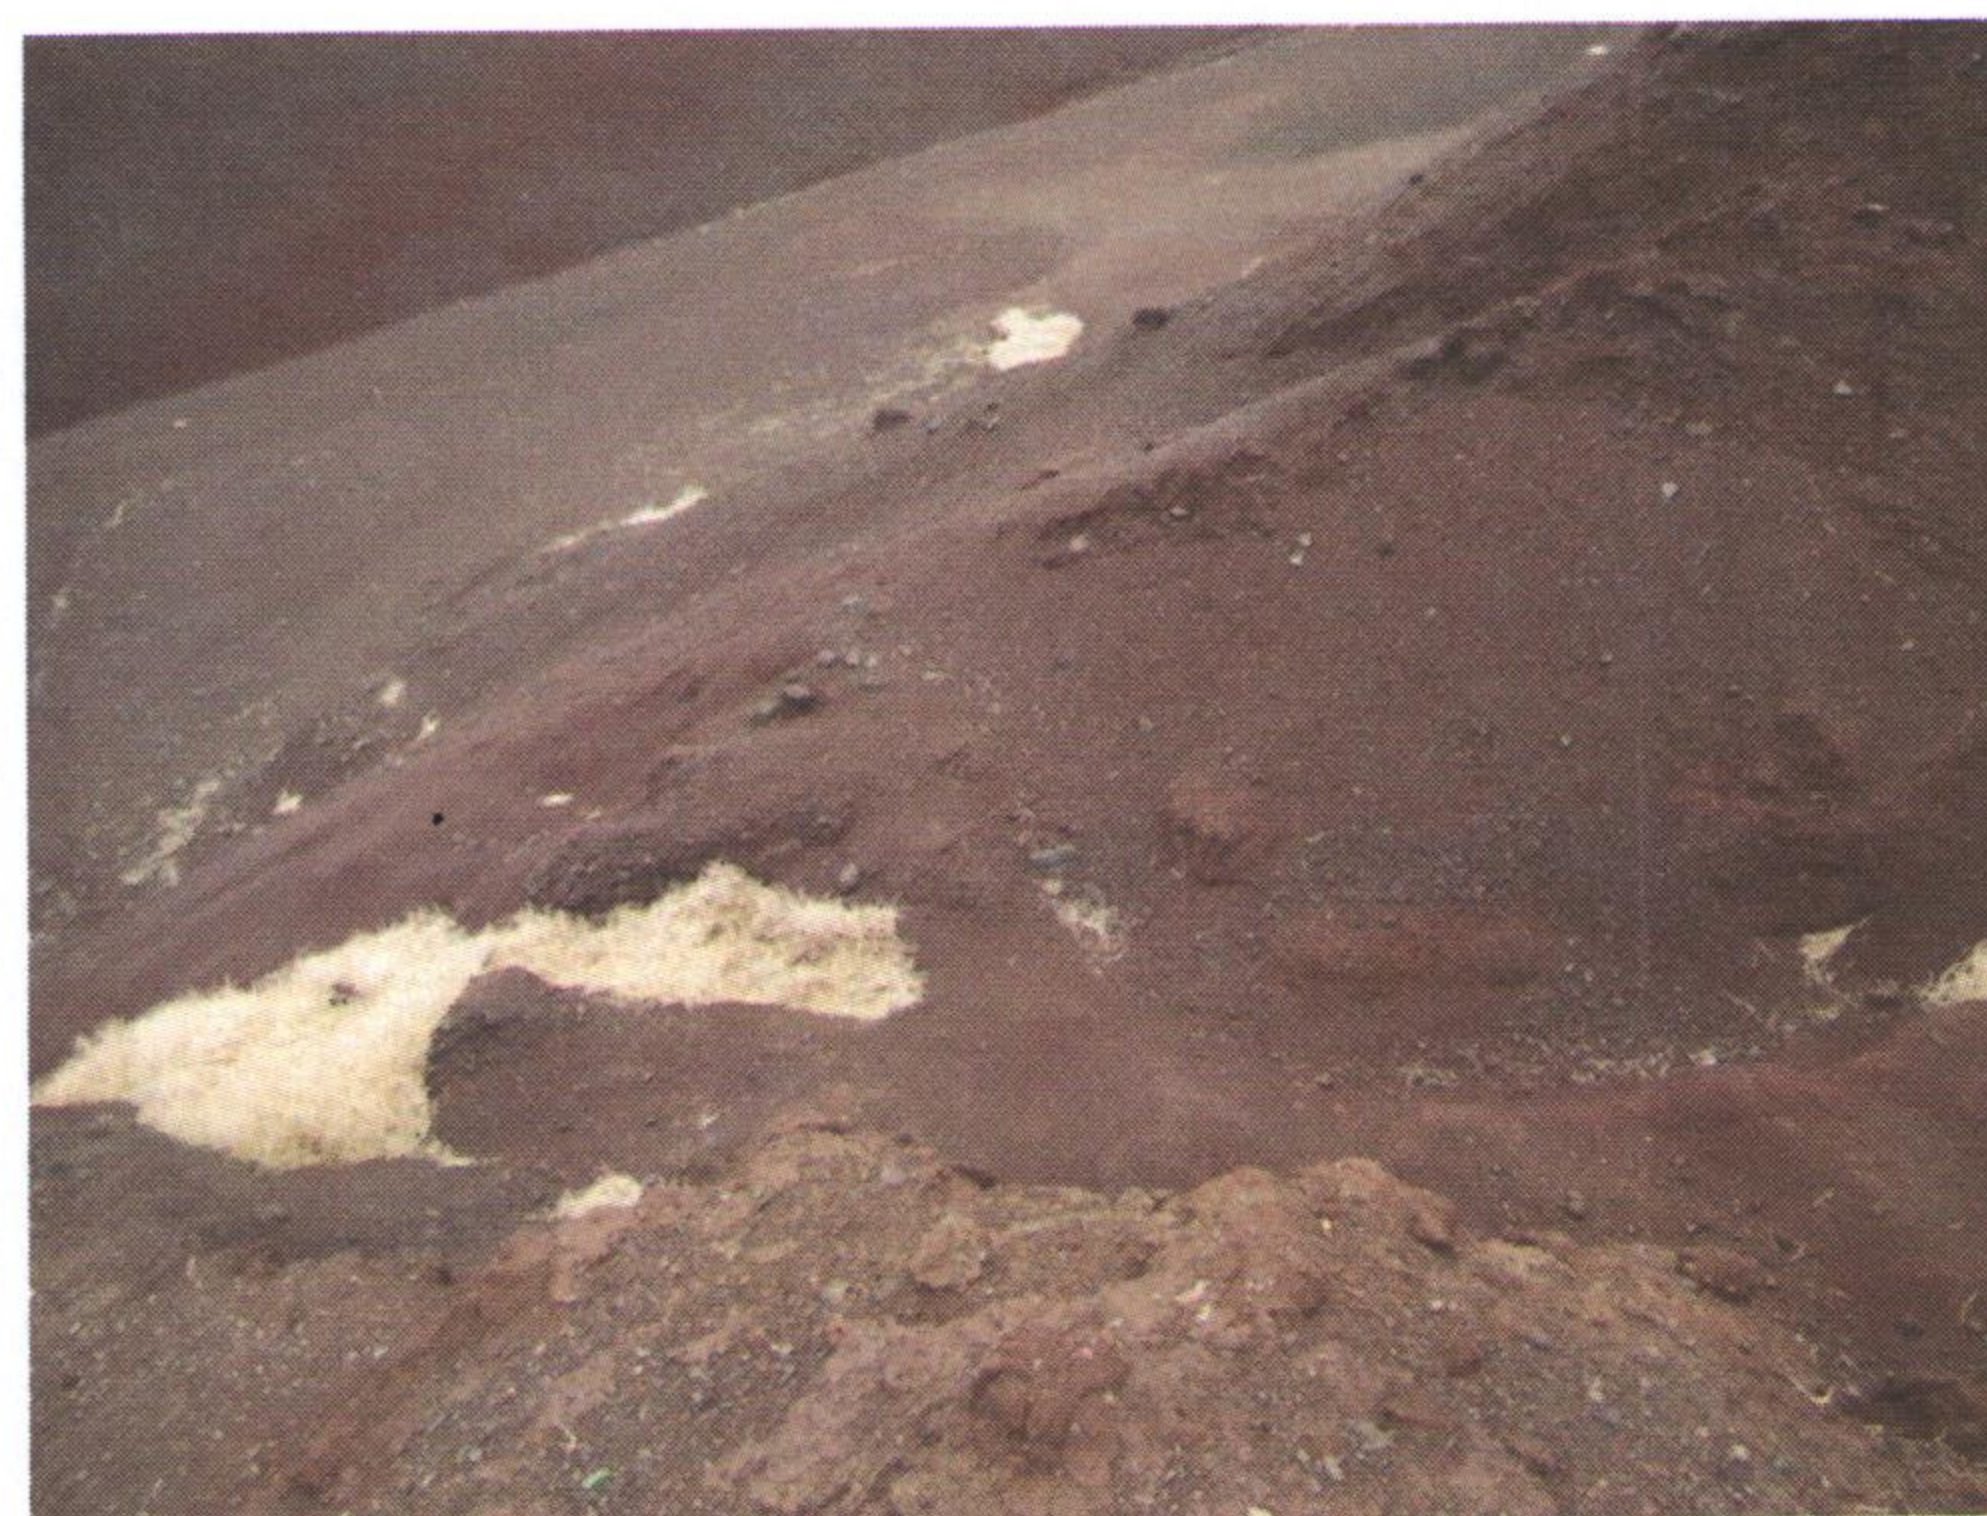
- 2.1. “Мапроуд” ХХК-ний гүйцэтгэсэн далангийн 17 км 40 м-ээс 19 км 800 м-ийн хоорондох сэтэрхийн хажуу налуу 12 хэсэг газар усанд ихээхэн хэмжээтэй идэгдсэн /зураг 1/ ул шорооны хажуугийн ус зайлуулах суваг бөглөрснөөс нягтруулсан хучилтын үеэр ус гүйсэн /зураг 2/ байна. Шалтгаан нь үерийн уснаас хамгаалах уулын суваг, нөөц далан хангалтгүй хийгдсэн.
- 2.2. “Жилин Мандал” ХХК-ний гүйцэтгэсэн далангийн 41 км 34 м дэх хэсэгт далангийн хажуу уртын дагуу 60 м газарт үерийн усанд /ойролцоогоор 280 м3/ идэгдсэн /зураг 3/ байна. Шалтгаан нь үерийн усны голдиролыг засаагүй, ус зайлуулах хоолой буруу газар төлөвлөсөн.
- 2.3. “Дардан говь” ХХК-ний гүйцэтгэсэн далангийн 105 км 500 м -ээс 106 км 400 м хоорондох сэтэрхийн хажуу налуу усанд идэгдсэн /зураг 4/ байна. Шалтгаан нь уулын суваг, нөөц далан хангалтгүй хийгдсэн

Зураг 2. Хучилтын үеэр ус гүйсэн байдал
