**МОНГОЛ УЛСЫН
ЗАМ, ТЭЭВРИЙН ЯАМ
УЛСЫН БАЙЦААГЧИЙН ДҮГНЭЛТ**

2016.05.25 № 038/07/071/15

Төмөр замын доод бүтцийн тухай

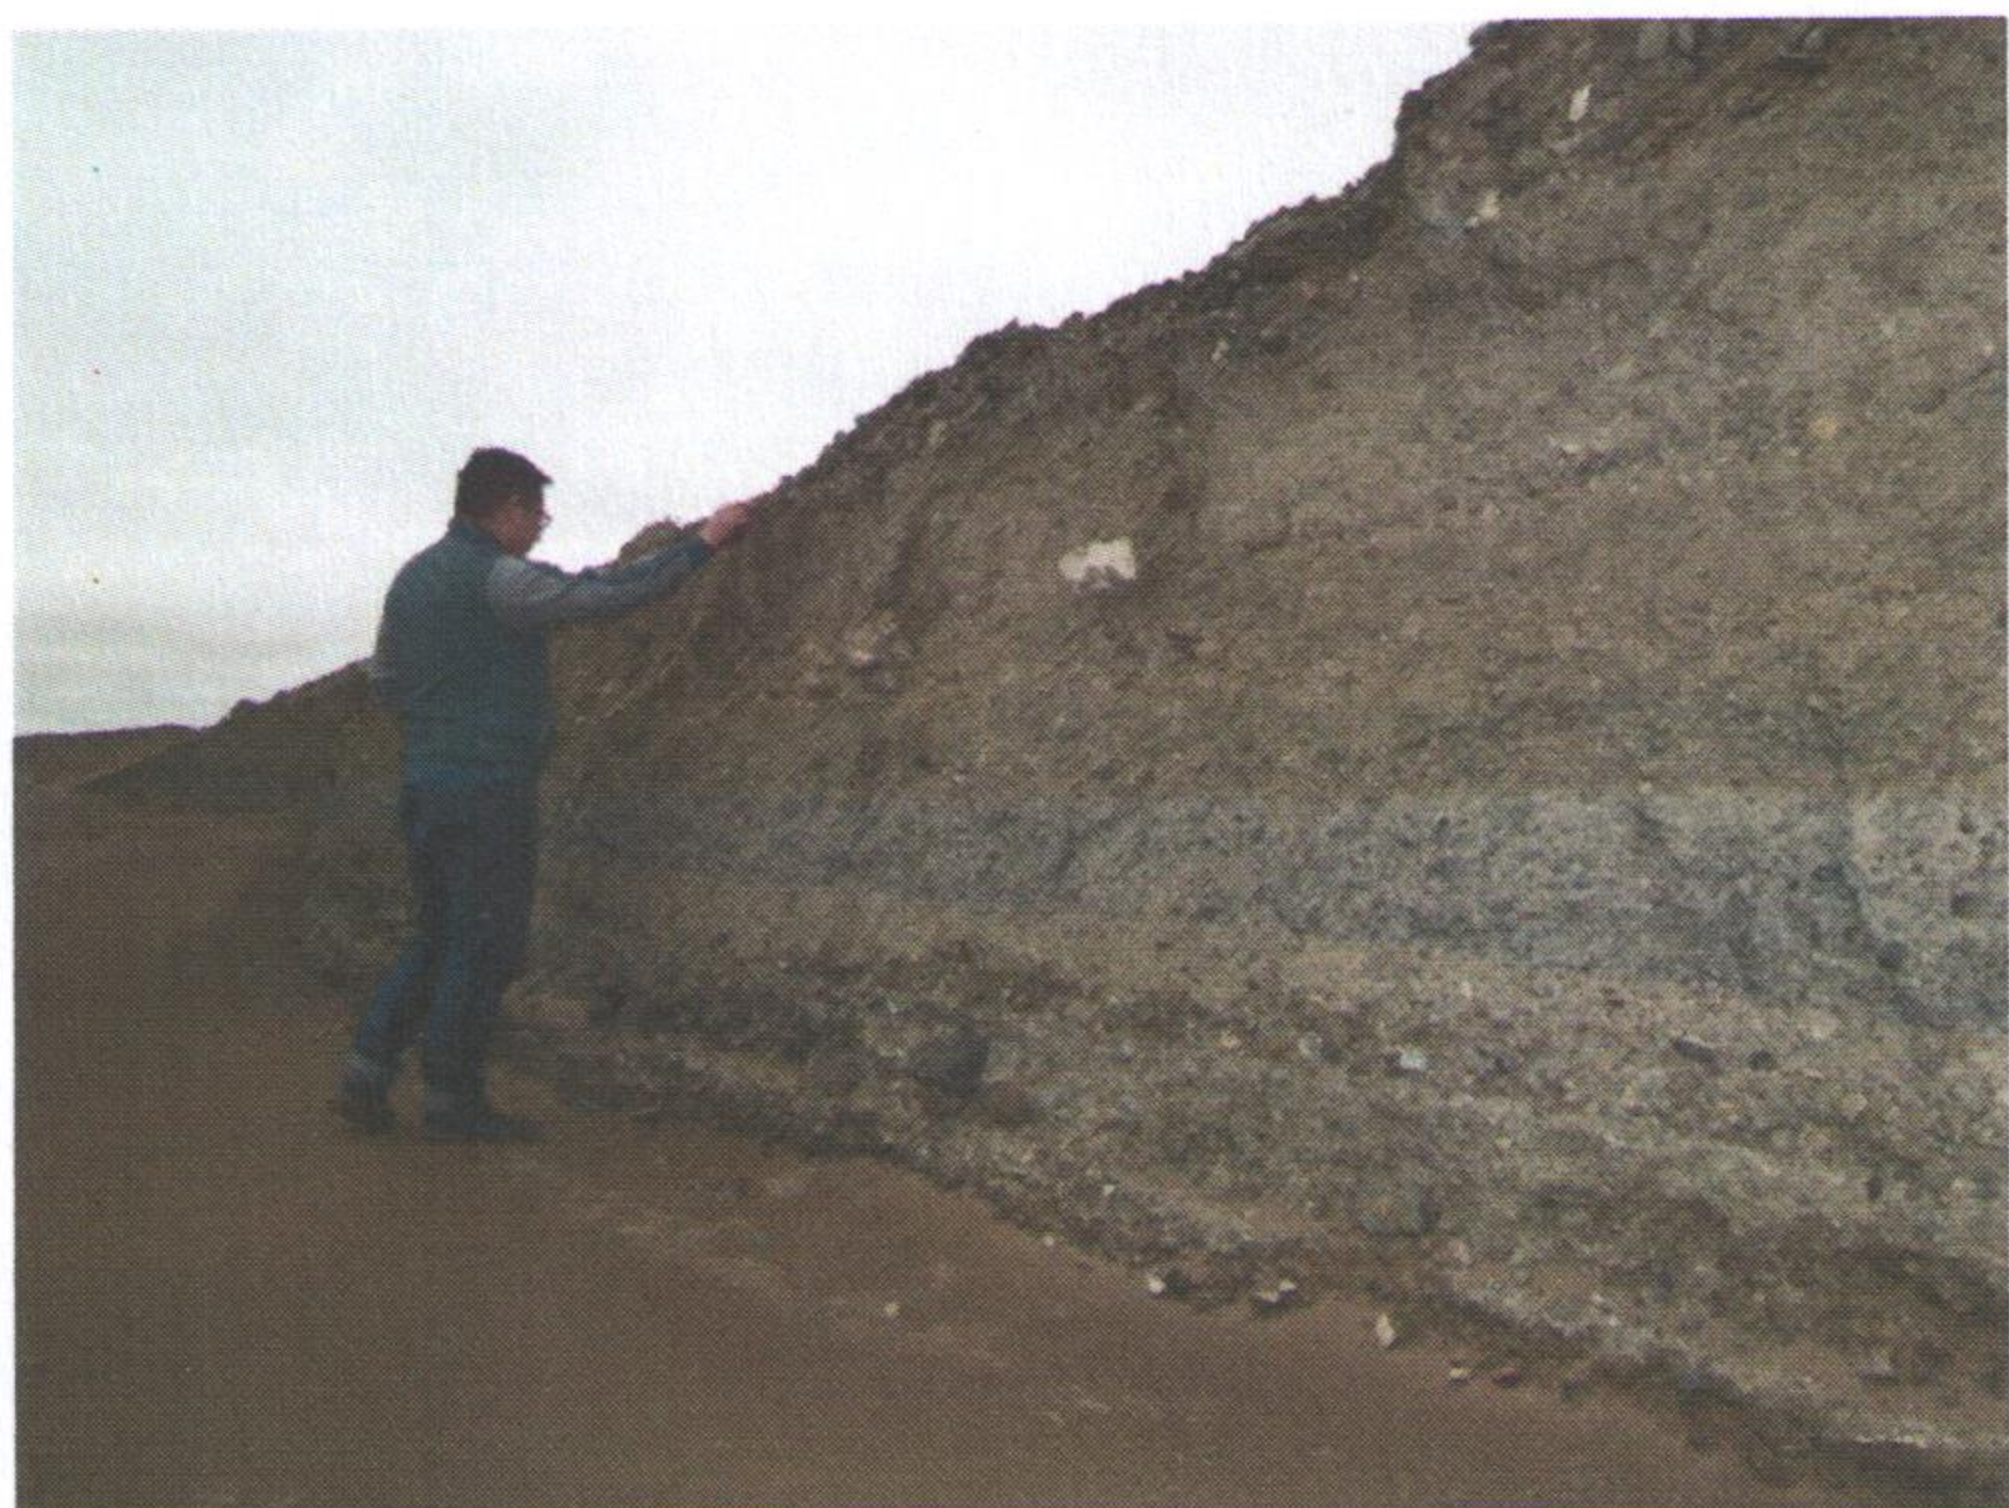
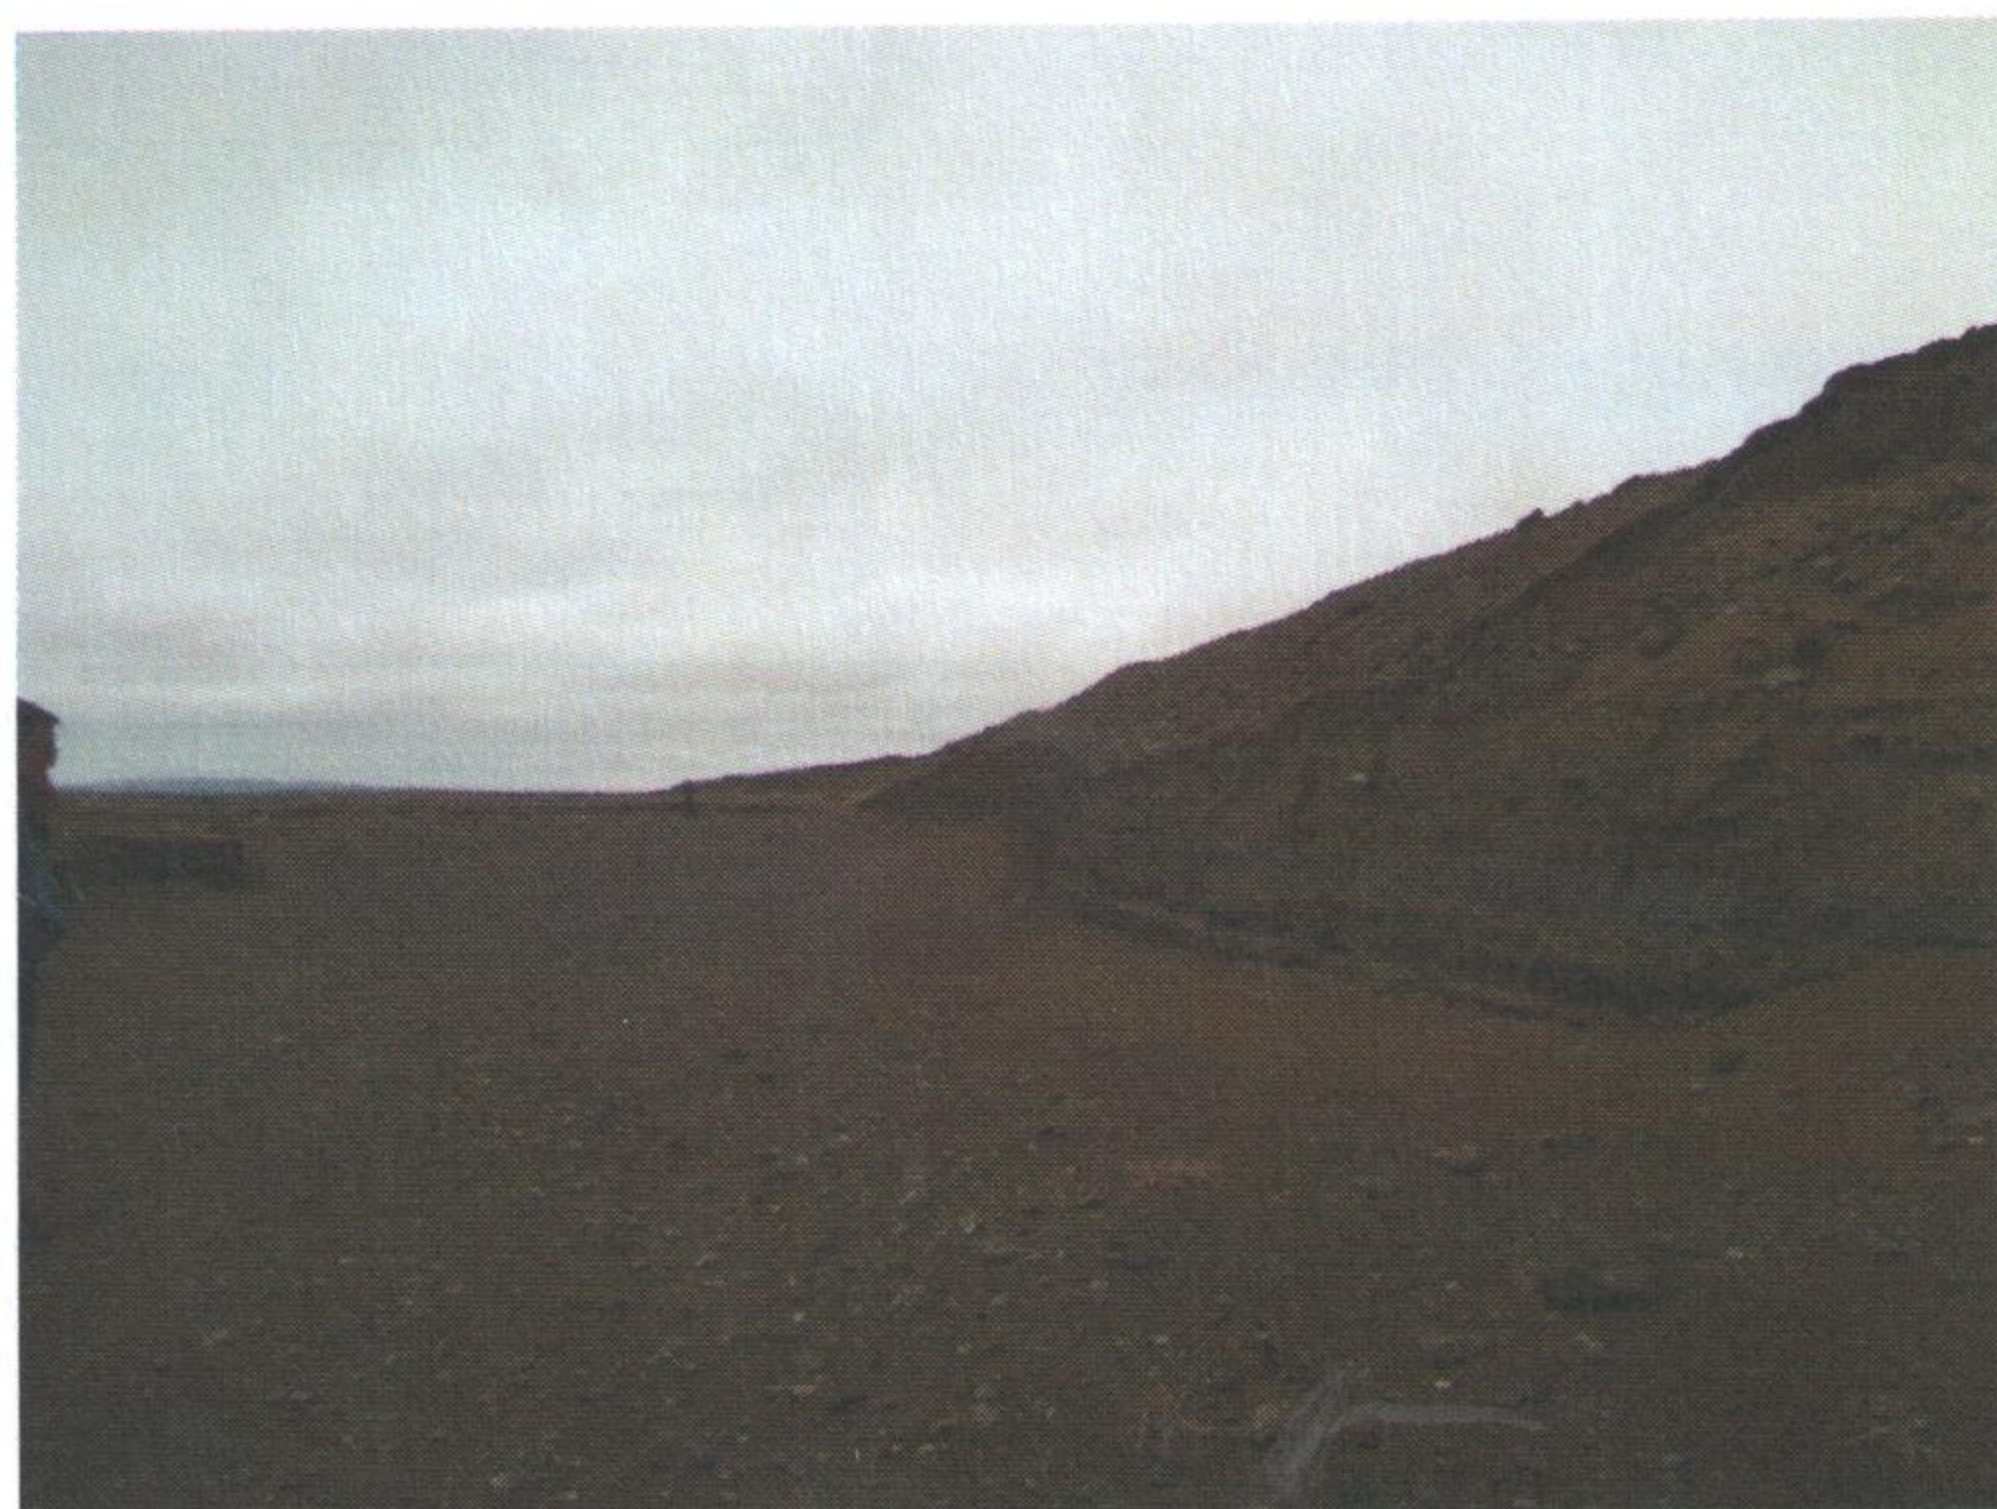
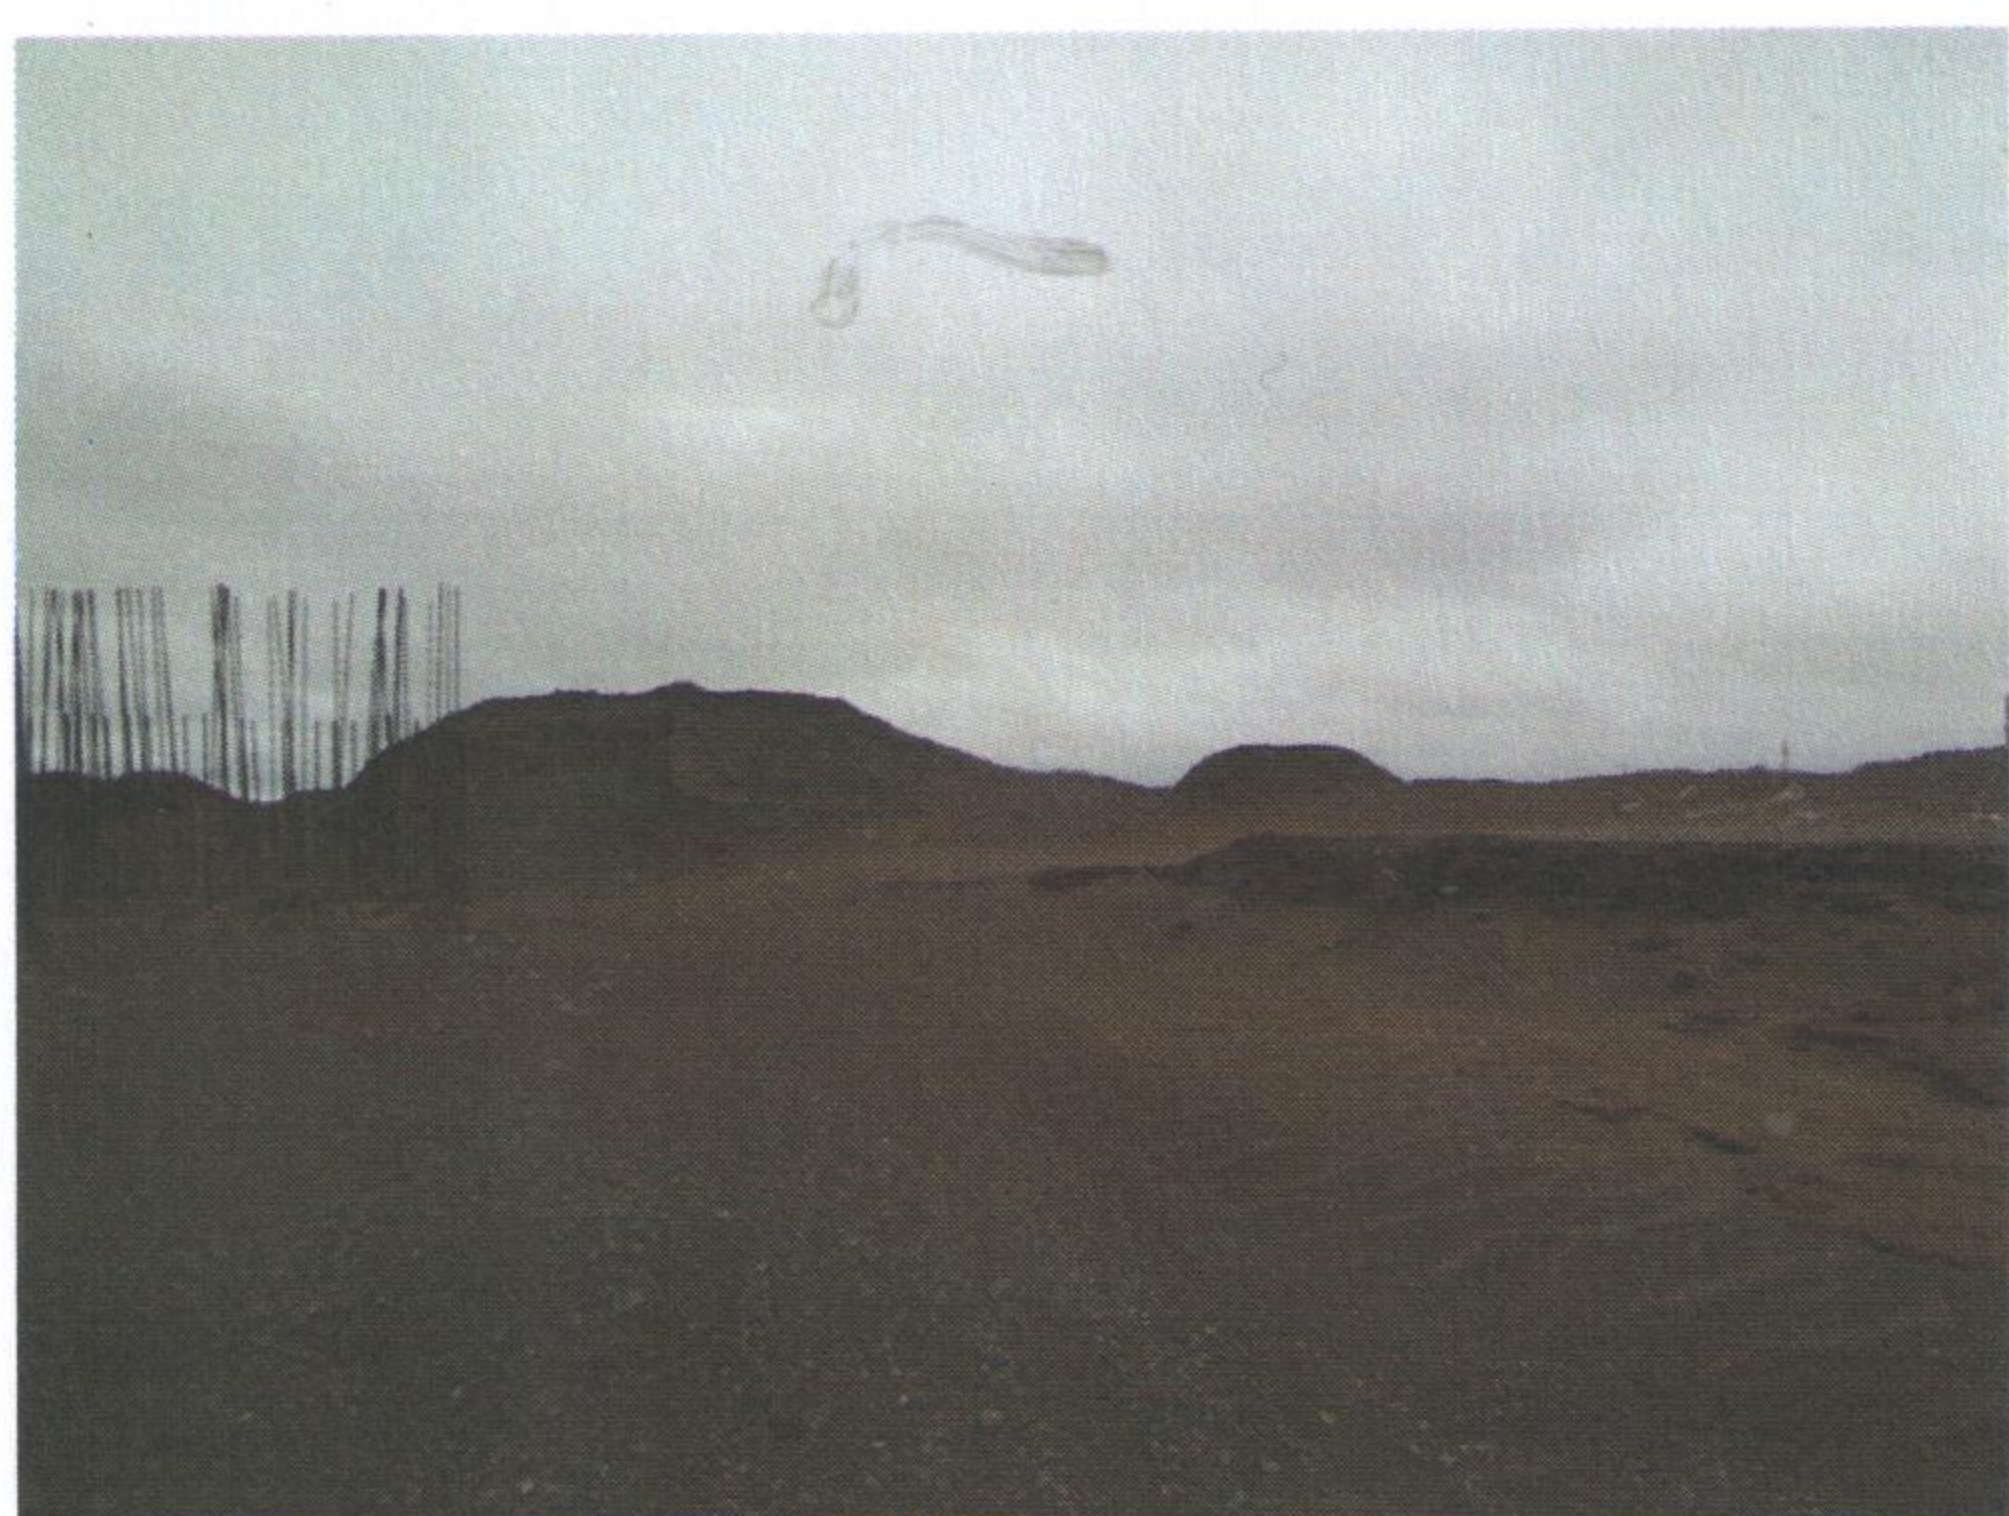
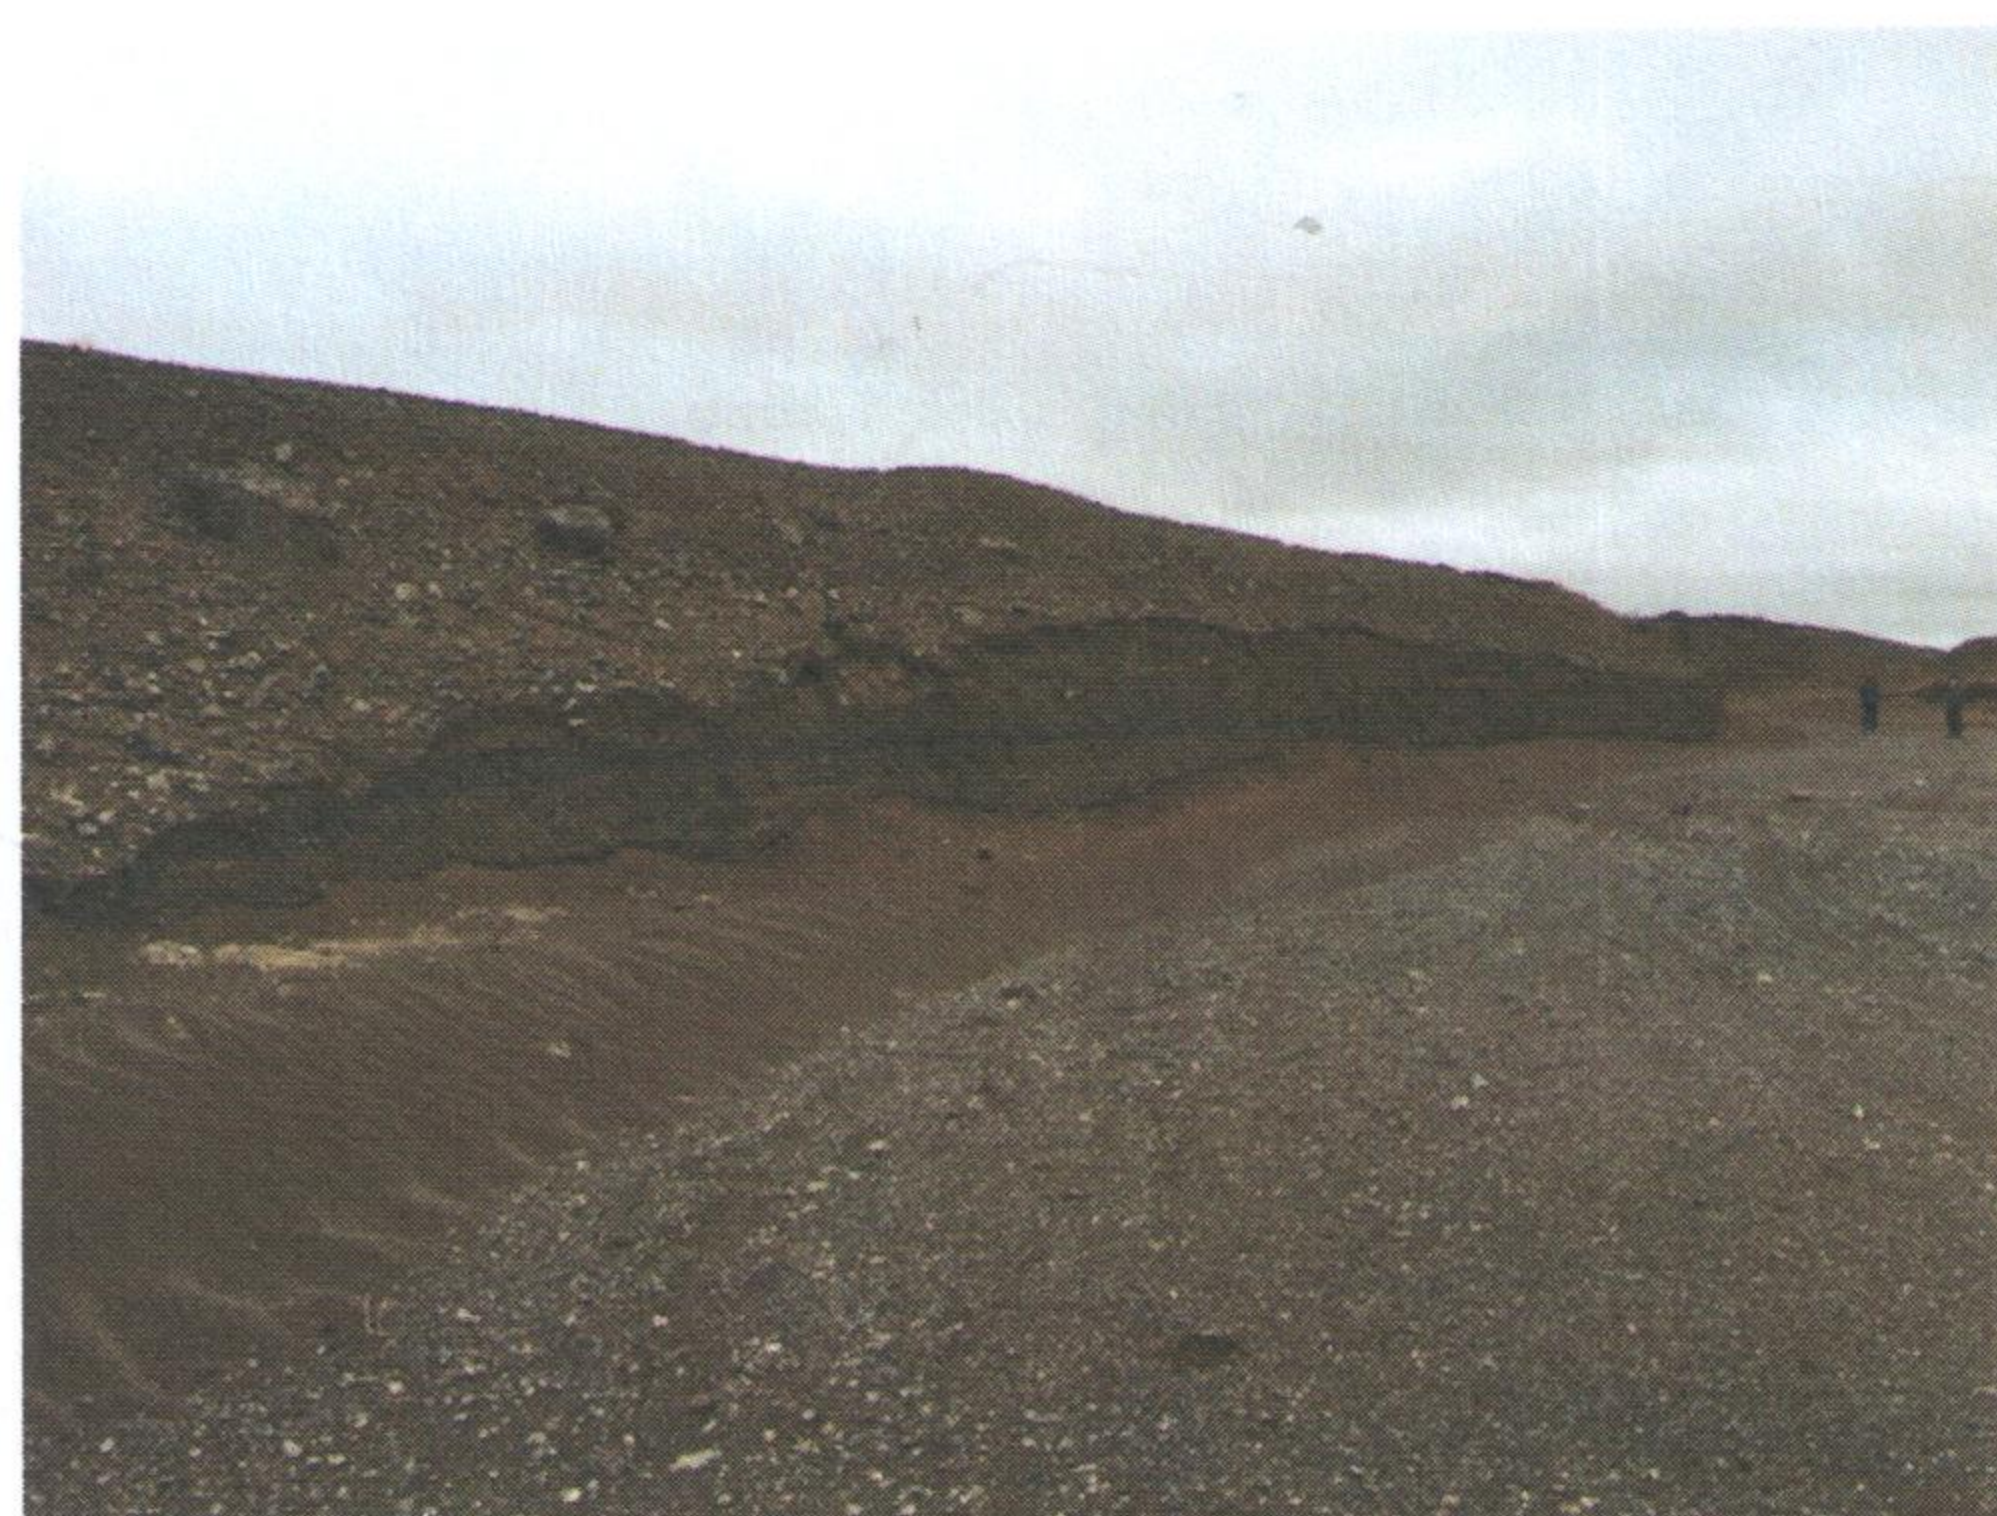
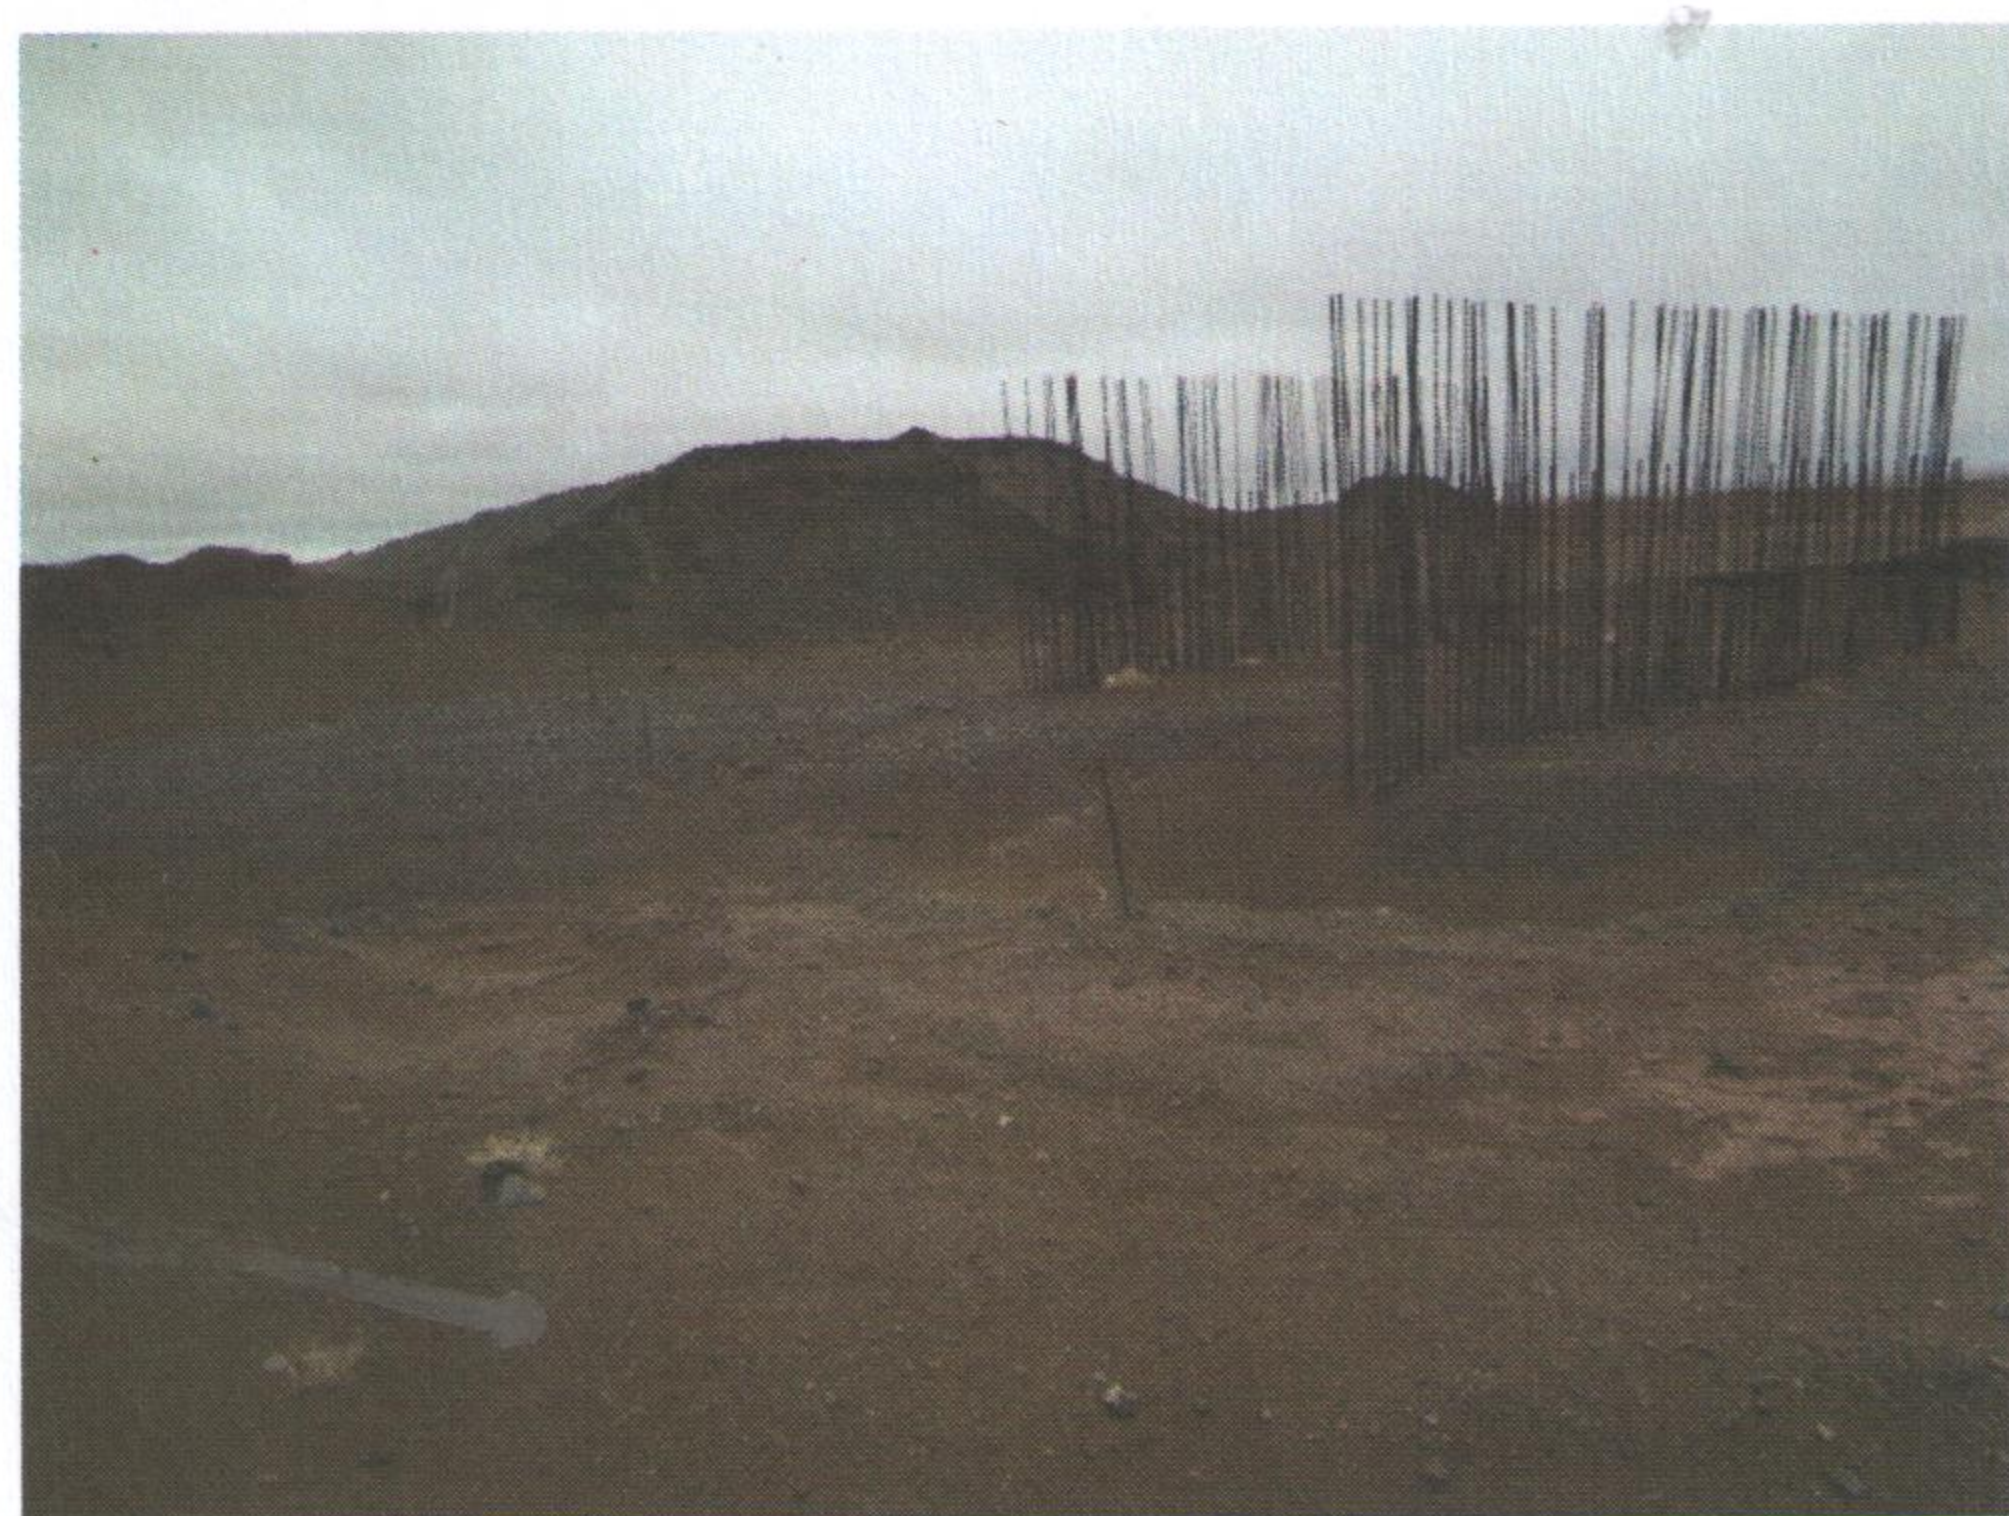
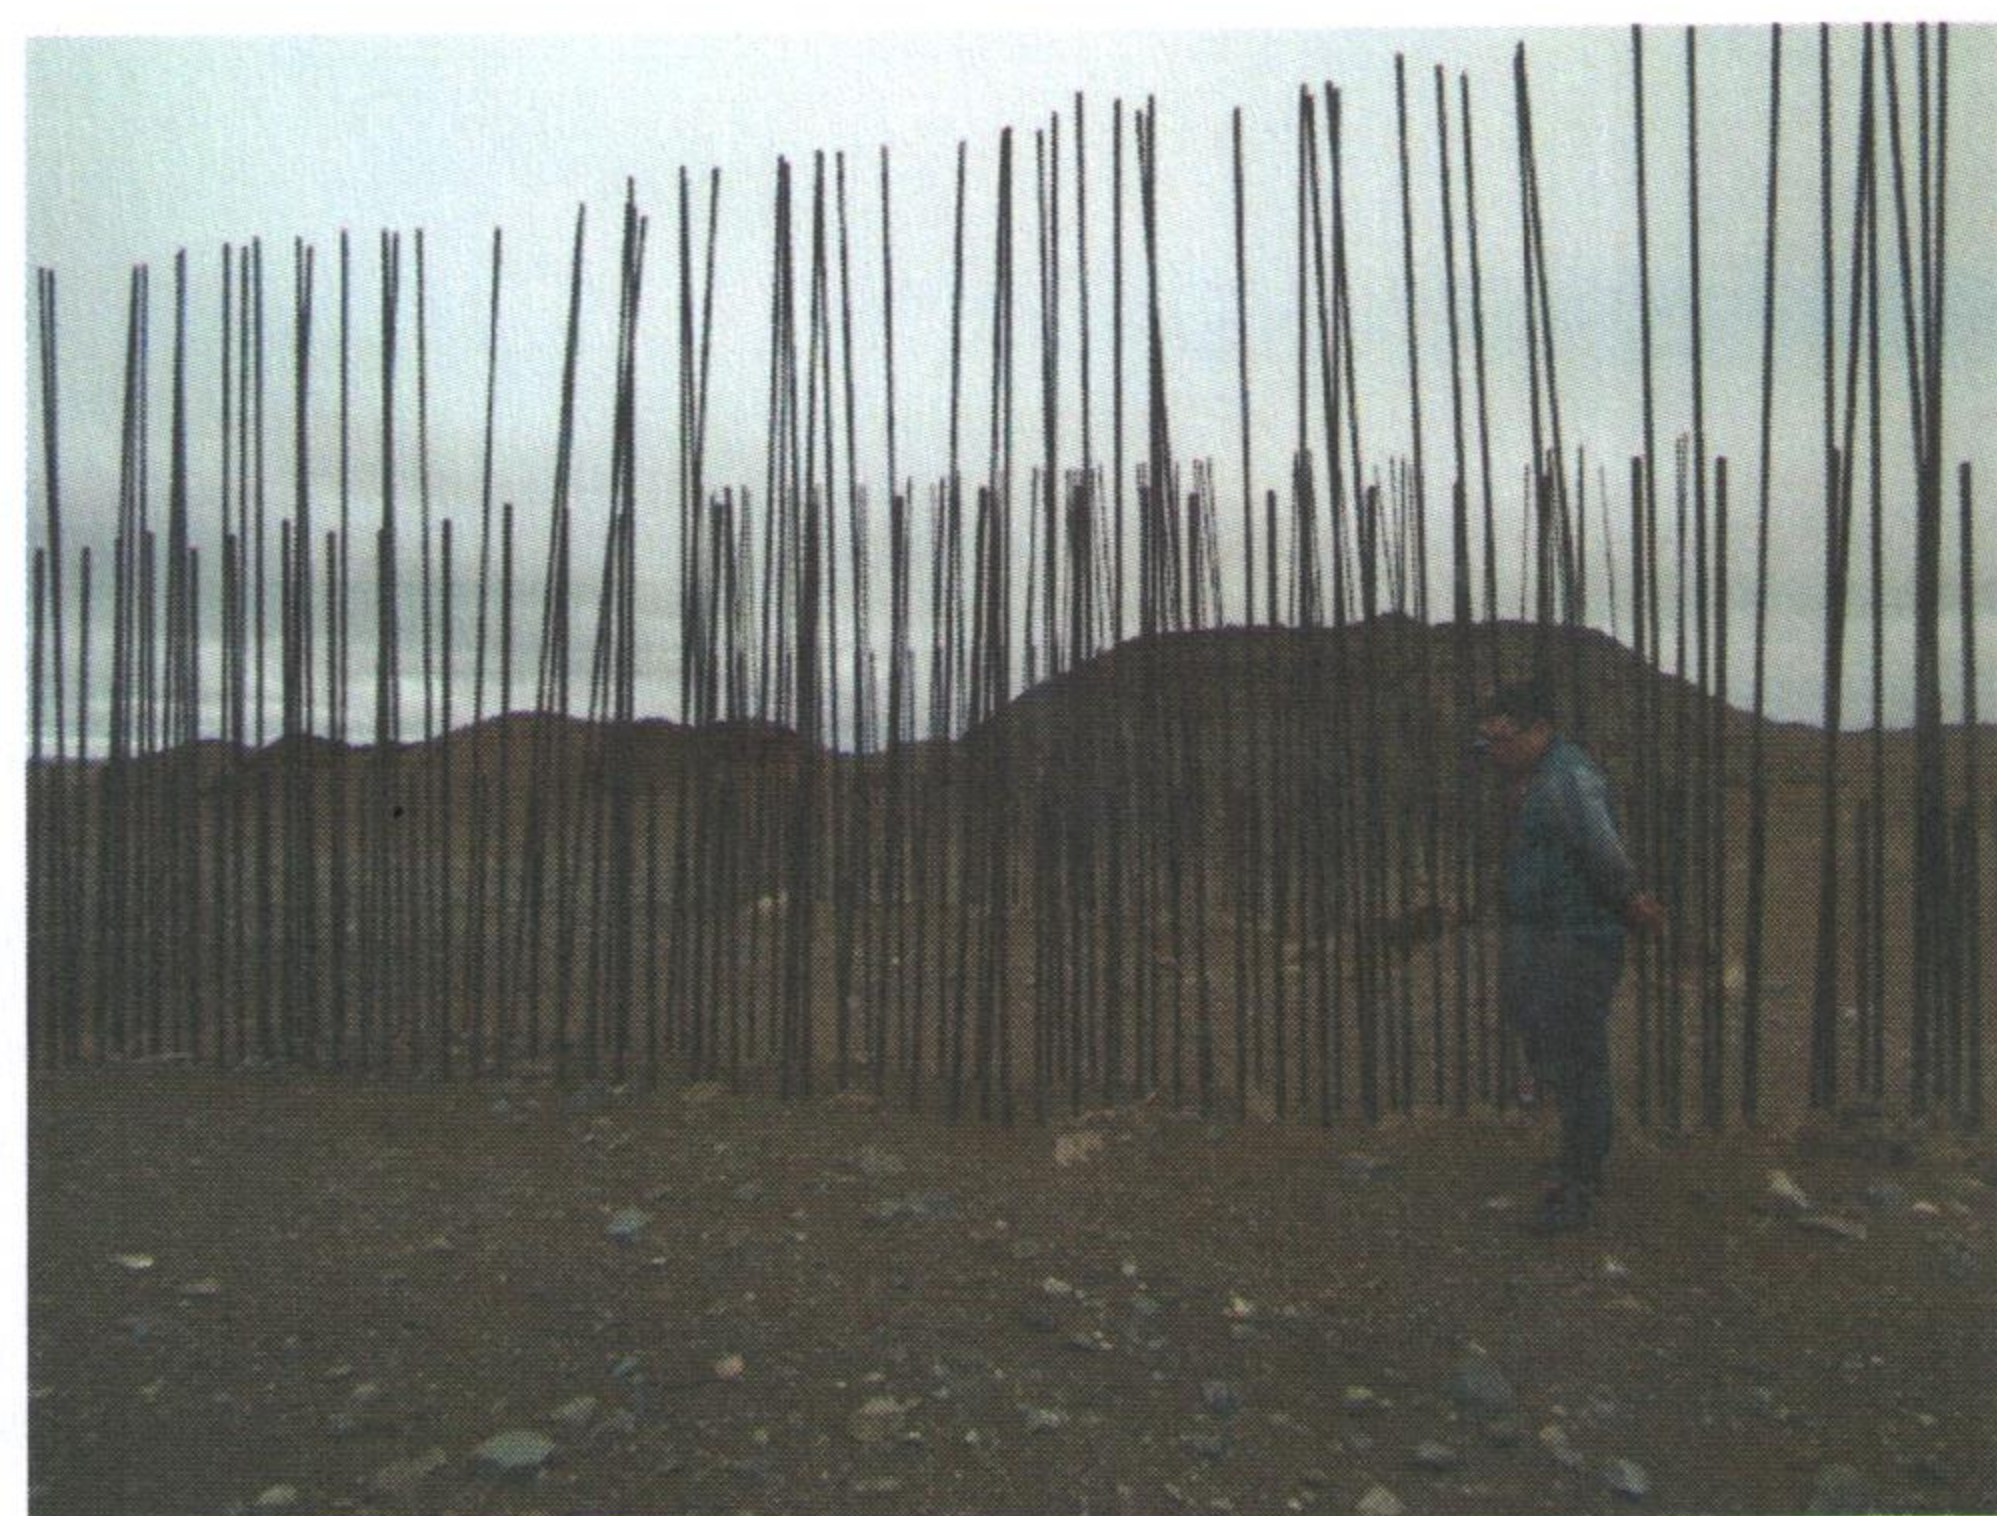
Тавантолгой-Гашуунсухайт чиглэлд баригдаж байгаа 208 км үргэлжлэх төмөр замын доод бүтцийн 17, 18, 19-р км дэх сэтэрхийн хажуу налуу, хучилтын үе нь байгалийн хүчин зүйл буюу үерийн усны нөлөөнд автаж эвдэрсэн, 41-р км-дэх далангийн хажуу 60 м уртааш газар үерийн усны нөлөөнд автаж эвдэрсэн мөн 105 км-ээс 106-р км дэх далангийн сэтэрхийн хажуу налуу хэсгүүдэд байгалийн хүчин зүйл буюу үерийн усны нөлөөнд автаж эвдэрсэн байна.

Зураг 3. 41-р км 34 м дэх далангийн эвдрэл
