**МОНГОЛ УЛСЫН
ЗАМ, ТЭЭВРИЙН ЯАМ
УЛСЫН БАЙЦААГЧИЙН ДҮГНЭЛТ**

2016.05.25 № 038/07/071/15

Төмөр замын доод бүтцийн тухай

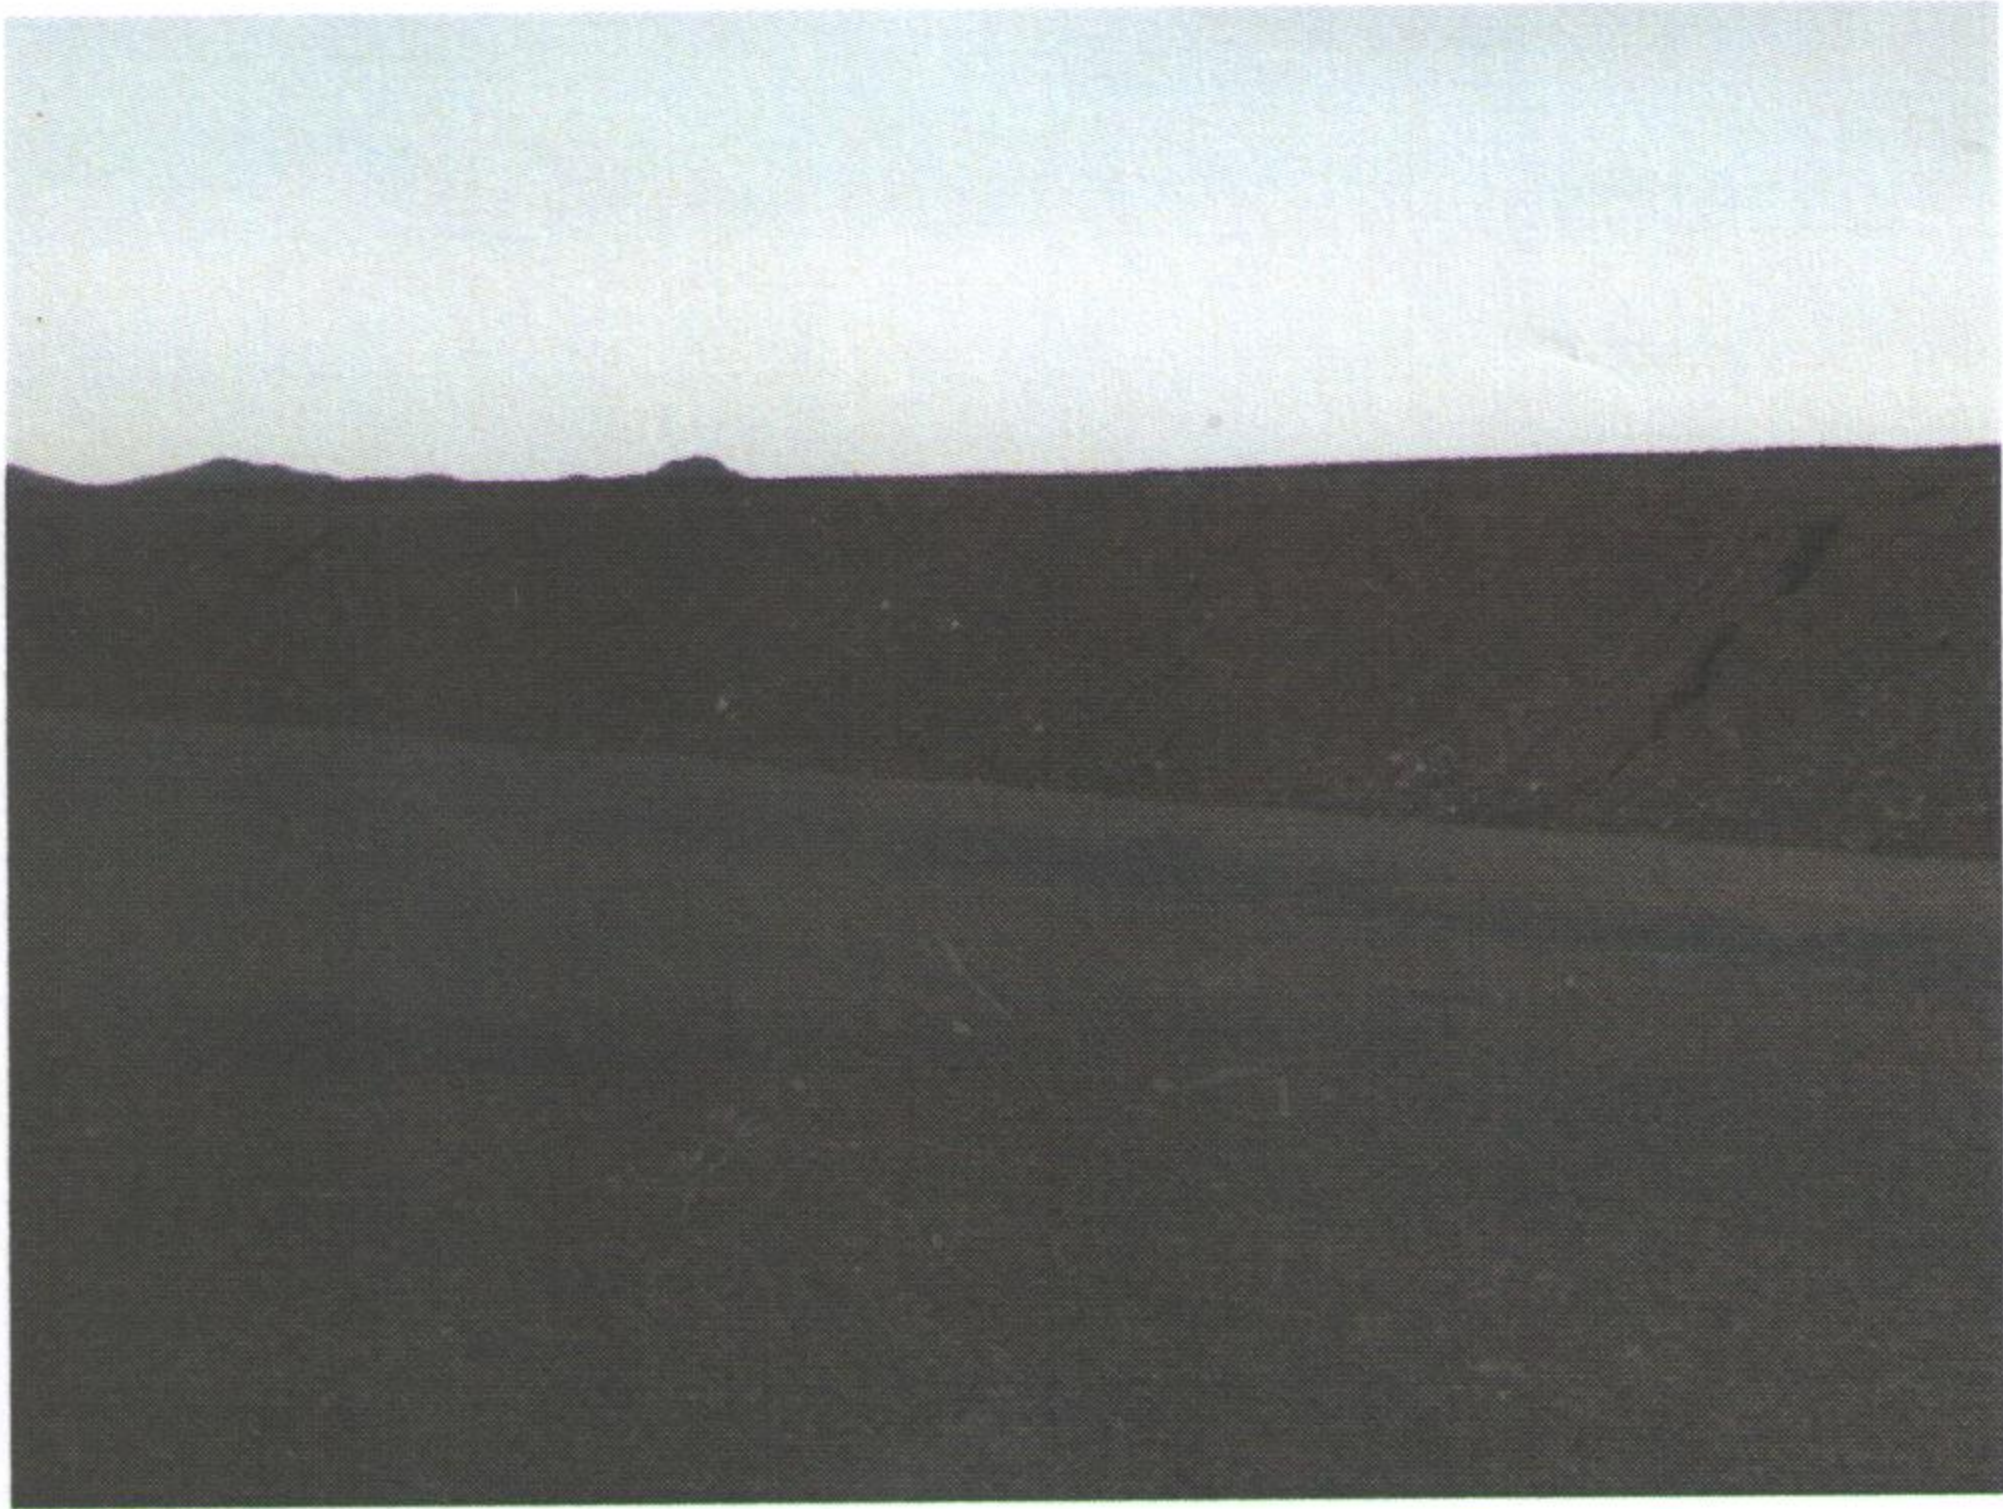
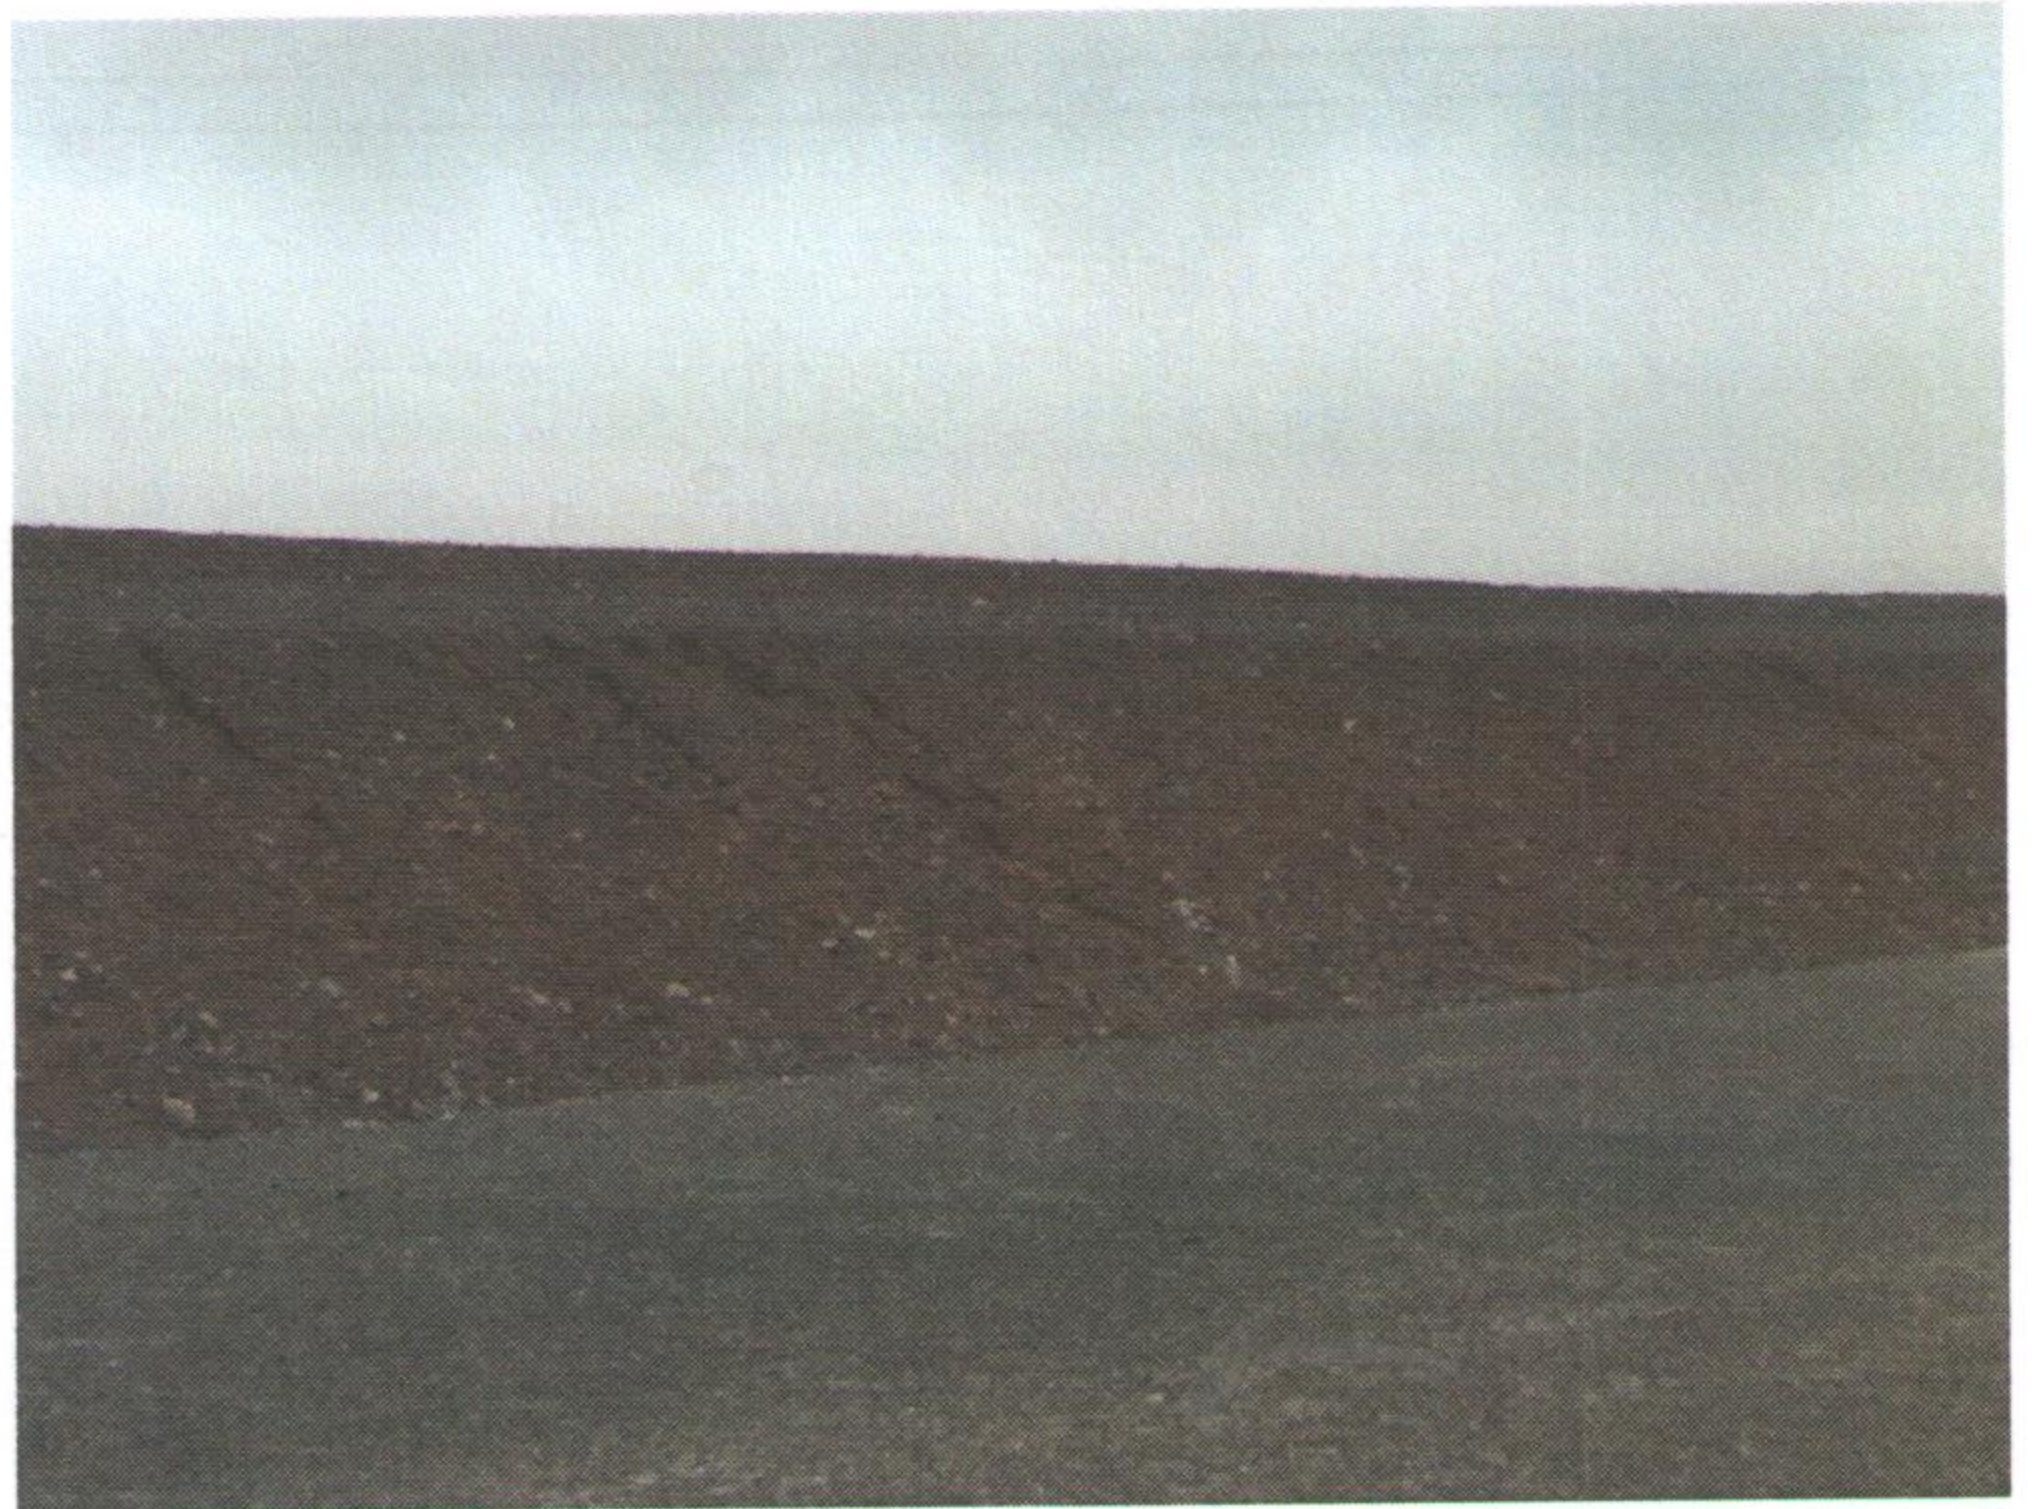
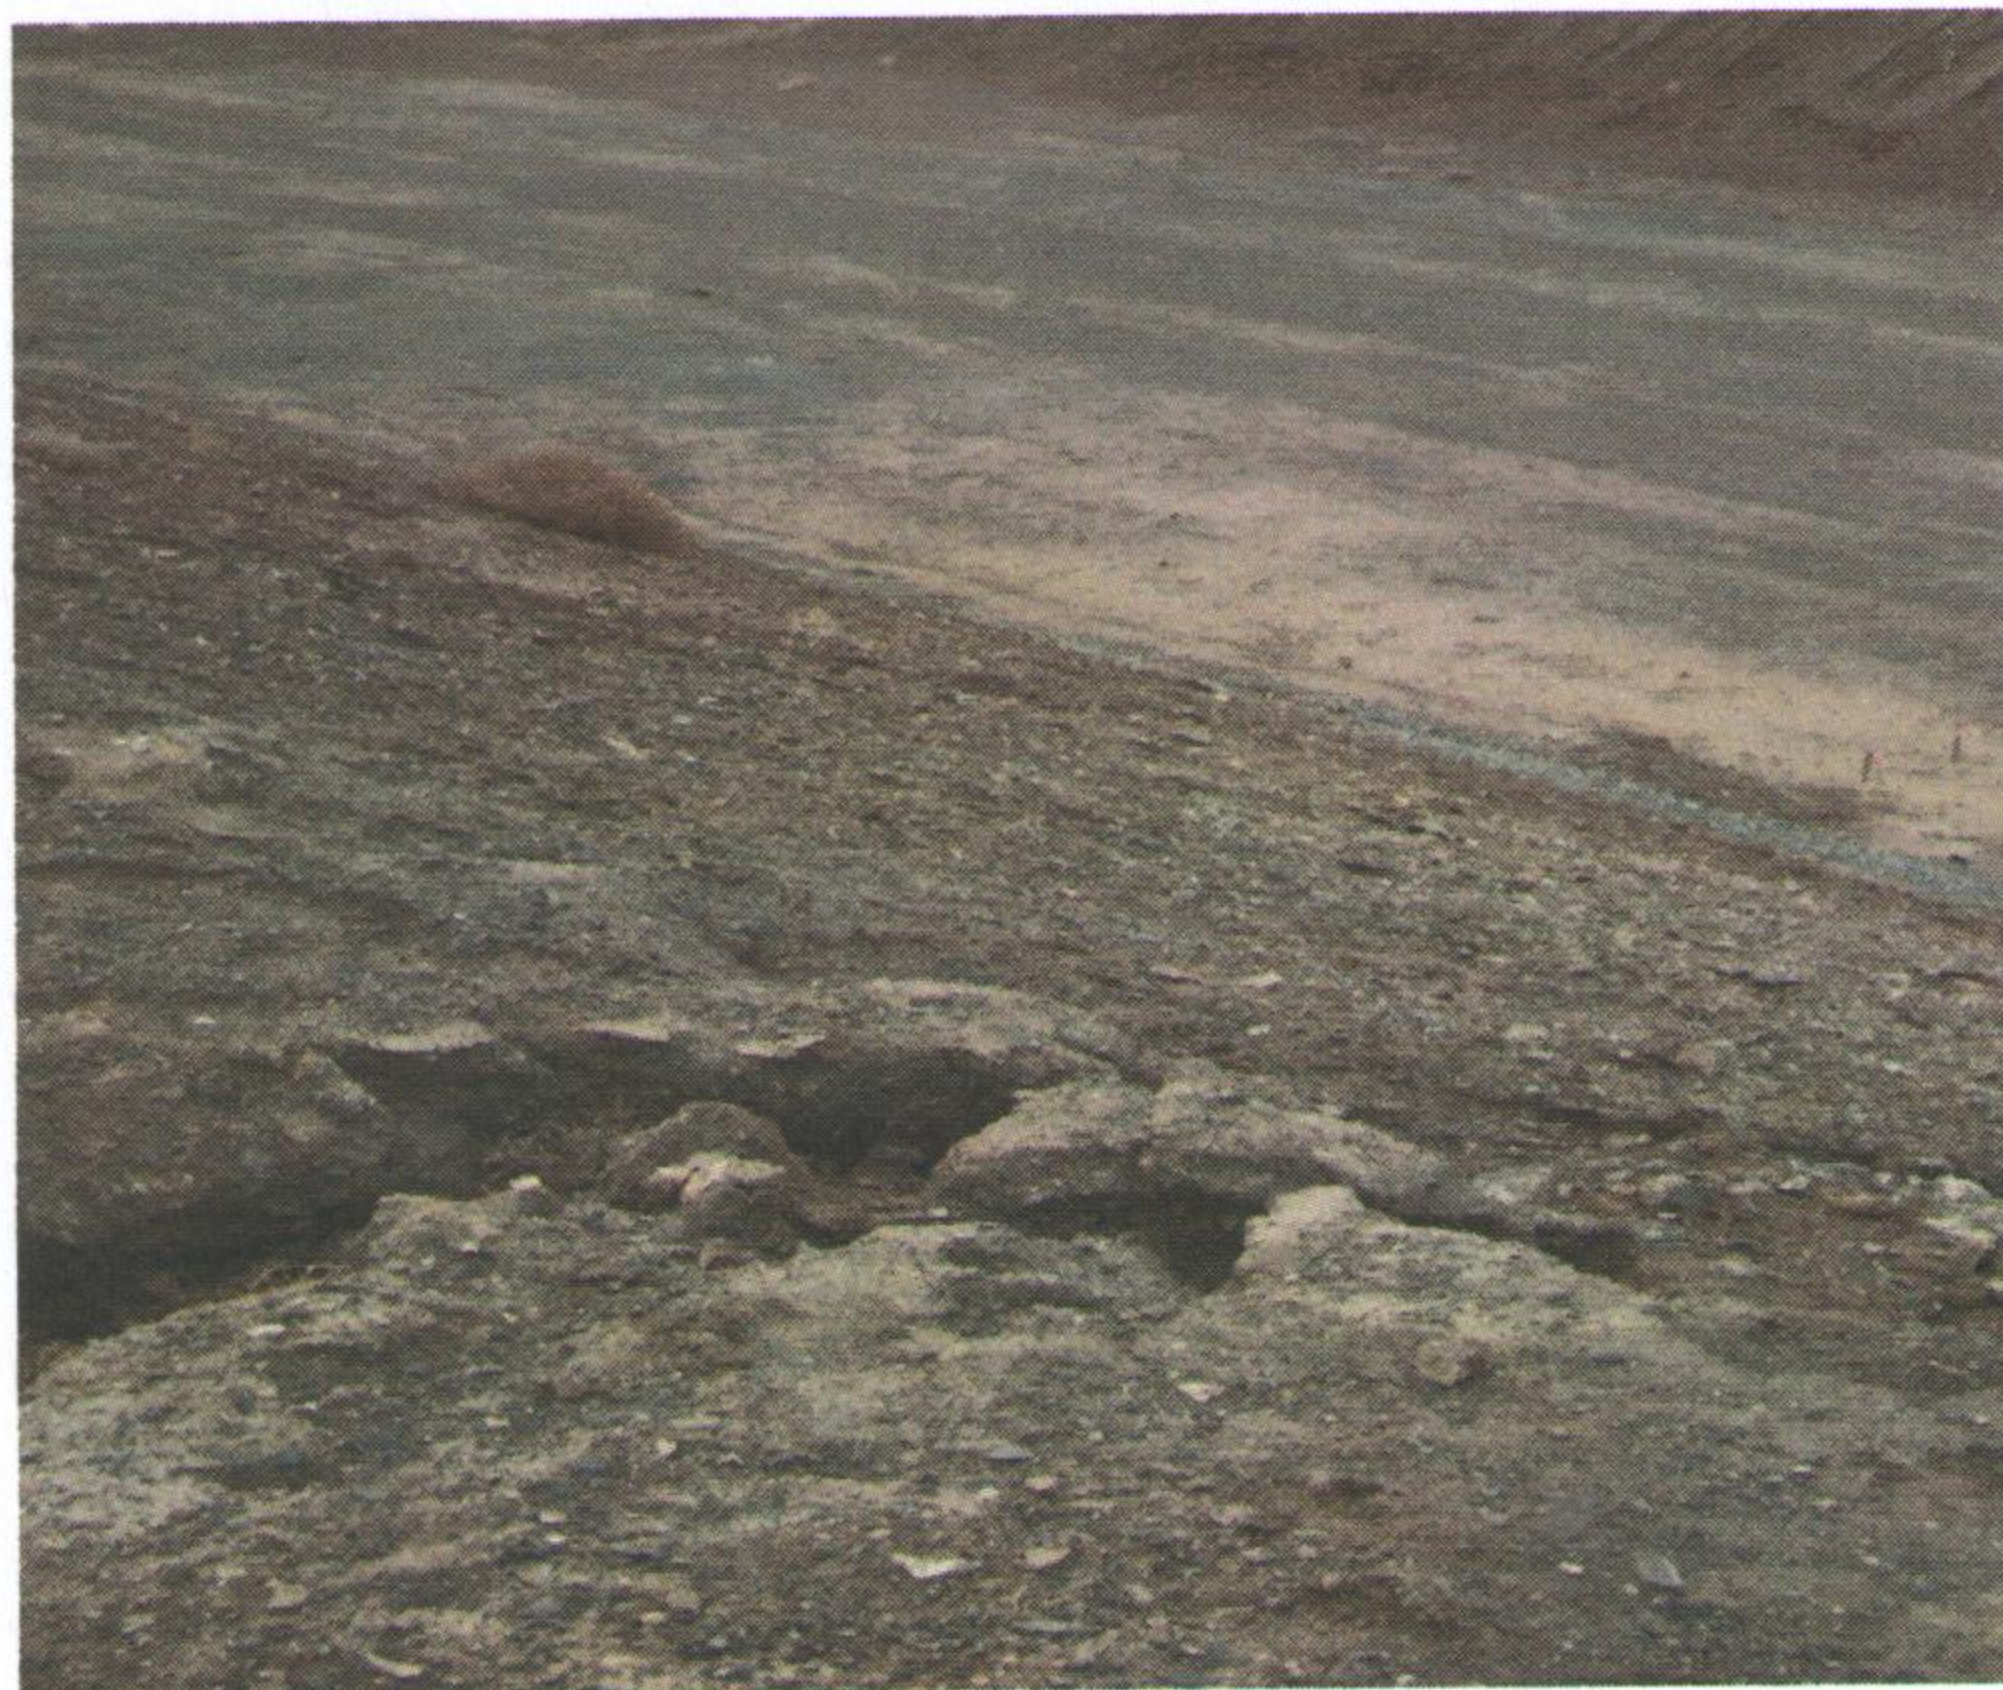
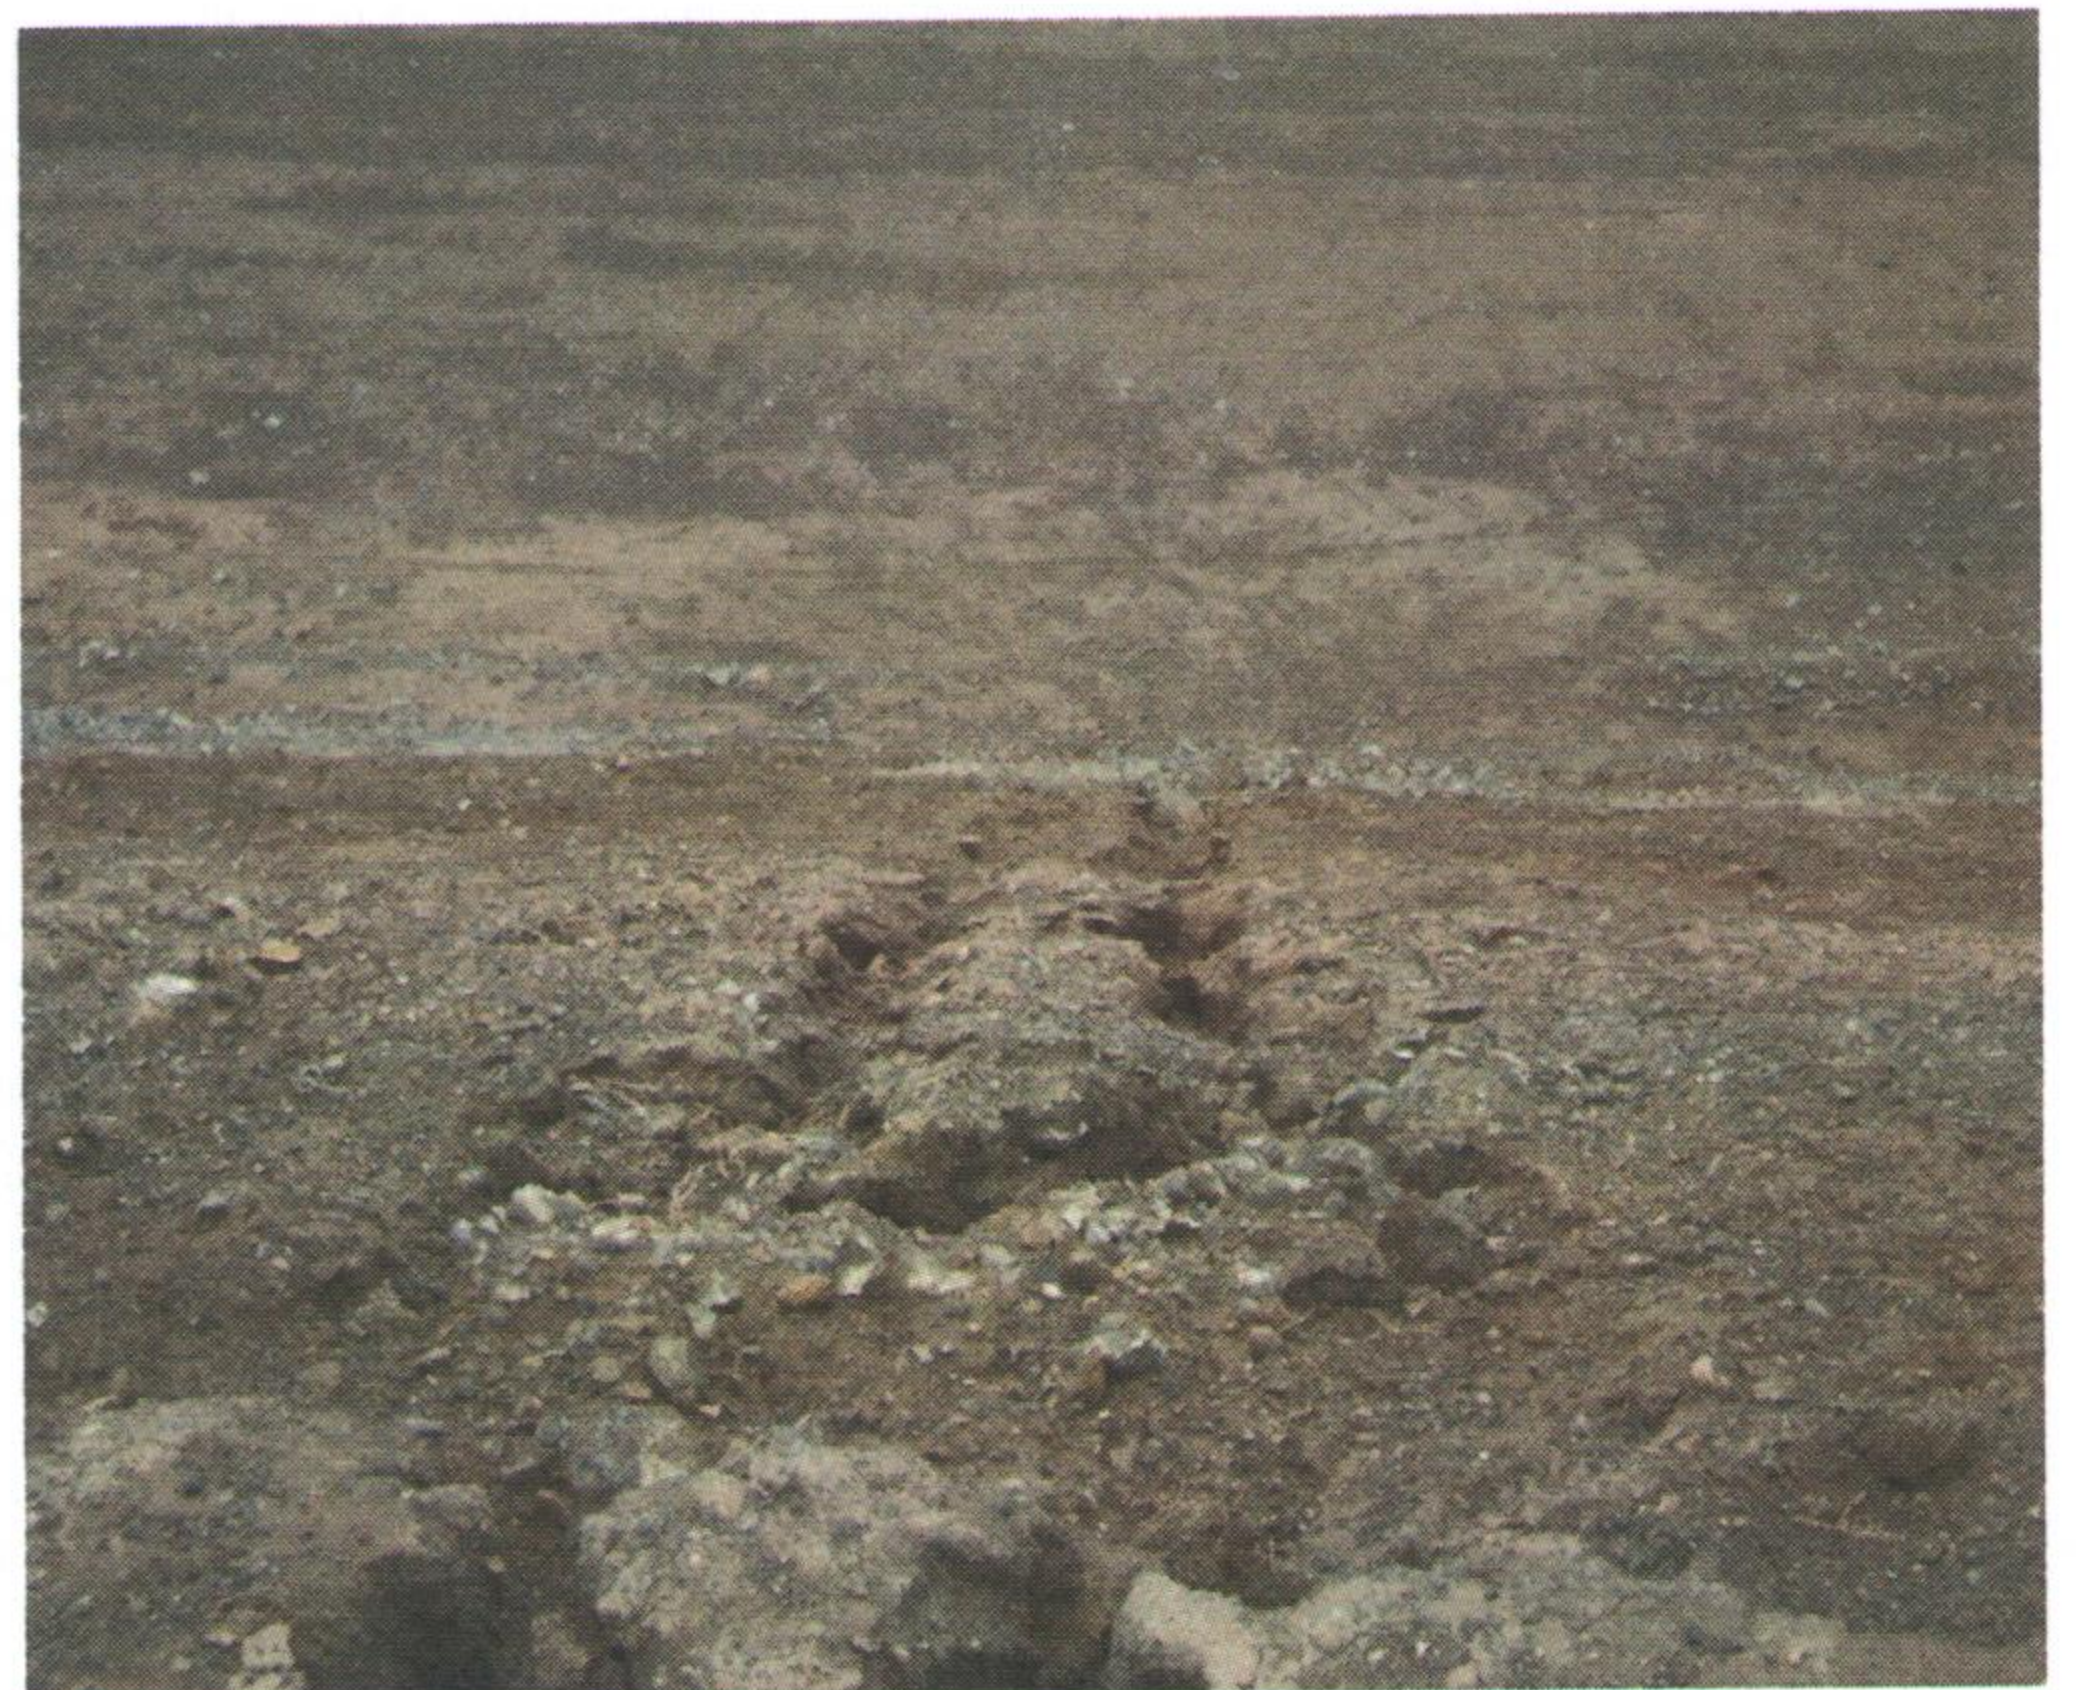
- 2.1. “Мапроуд” ХХК-ний гүйцэтгэсэн далангийн 17 км 40 м-ээс 19 км 800 м-ийн хоорондох сэтэрхийн хажуу налуу 12 хэсэг газар усанд ихээхэн хэмжээтэй идэгдсэн /зураг 1/ ул шорооны хажуугийн ус зайлуулах суваг бөглөрснөөс нягтруулсан хучилтын үеэр ус гүйсэн /зураг 2/ байна. Шалтгаан нь үерийн уснаас хамгаалах уулын суваг, нөөц далан хангалтгүй хийгдсэн.
- 2.2. “Жилин Мандал” ХХК-ний гүйцэтгэсэн далангийн 41 км 34 м дэх хэсэгт далангийн хажуу уртын дагуу 60 м газарт үерийн усанд /ойролцоогоор 280 м3/ идэгдсэн /зураг 3/ байна. Шалтгаан нь үерийн усны голдиролыг засаагүй, ус зайлуулах хоолой буруу газар төлөвлөсөн.
- 2.3. “Дардан говь” ХХК-ний гүйцэтгэсэн далангийн 105 км 500 м -ээс 106 км 400 м хоорондох сэтэрхийн хажуу налуу усанд идэгдсэн /зураг 4/ байна. Шалтгаан нь уулын суваг, нөөц далан хангалтгүй хийгдсэн

Зураг 4. 105-106 км дэх эвдрэл
